FICHA DE CAMPO

**PT\_D1\_DUARTEDASILVEIRA\_402\_DSS\_JP\_TS\_\_2**

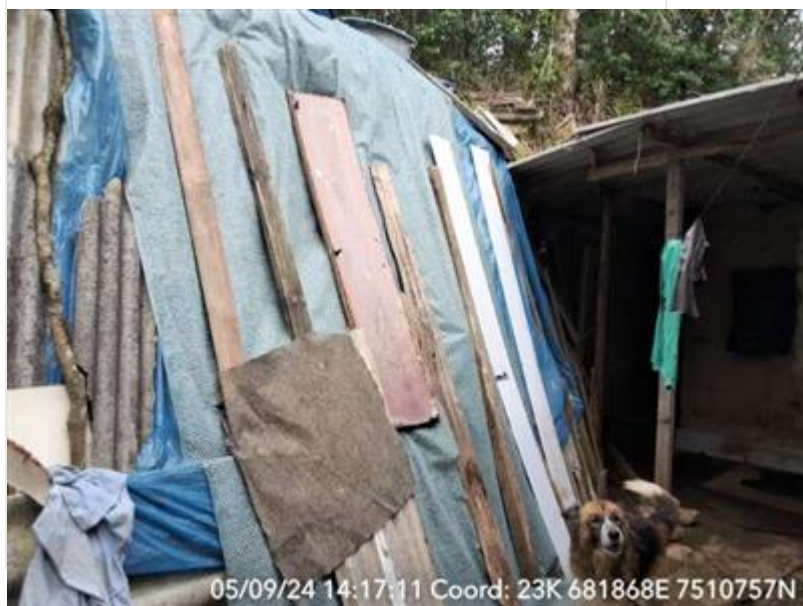
Foto1

**Cicatriz coberta por lona aos fundos da moradia.**

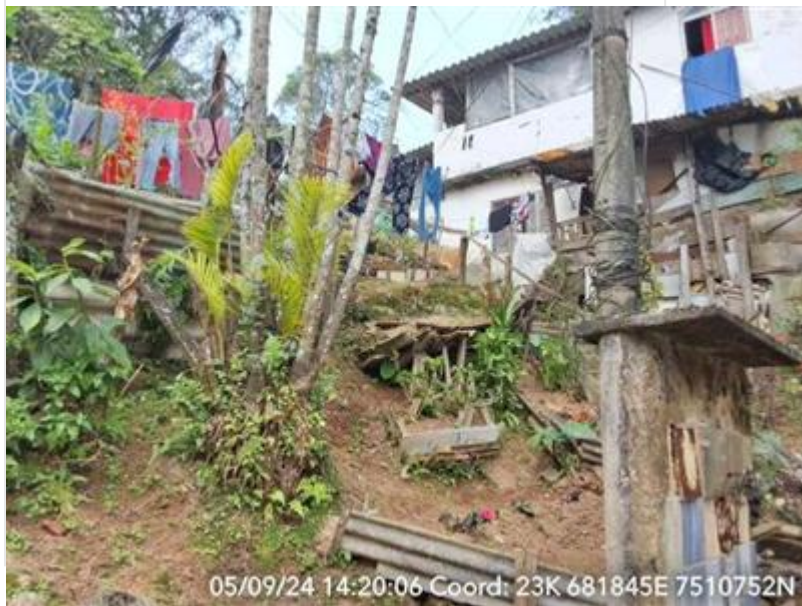
Foto2

**Região com sinais de movimentação.**
