FICHA DE CAMPO

**PT\_D1\_DUARTEDASILVEIRA\_429\_DSS\_LT\_MS\_\_1**

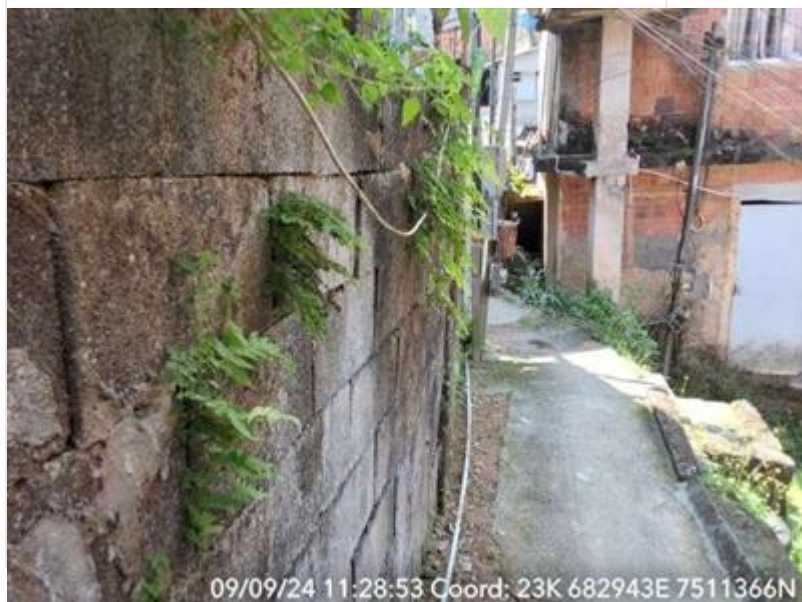
Foto1

**Muro tombado à jusante do polígono.**

**Refazer muro tombado à jusante do polígono. Na cicatriz à jusante da casa demolida: muros em patamares, biomanta entre os patamares. Desmonte da estrutura remanescente (exerce sobrecarga). Muro atrás de moradias encaixadas em cortes íngremes. Drenagem em todo o polígono.**

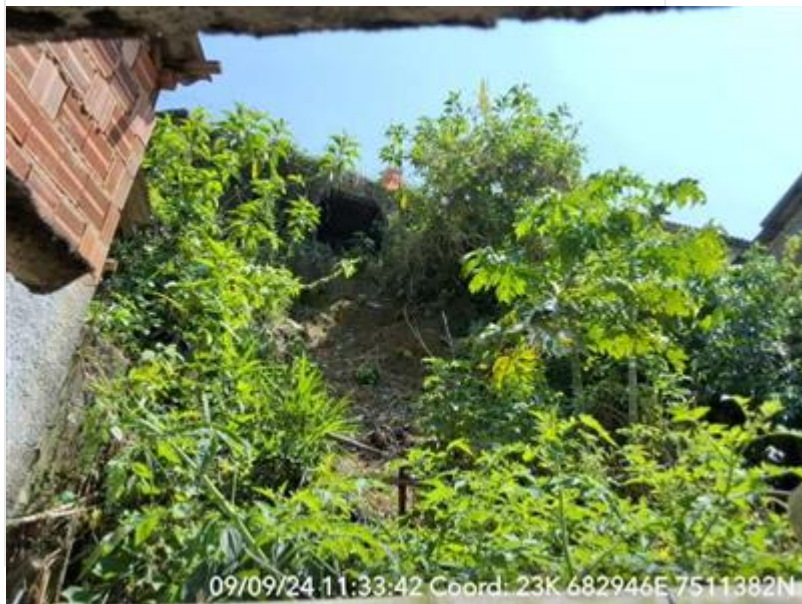
Foto2

**Cicatriz abaixo da moradia demolida.**

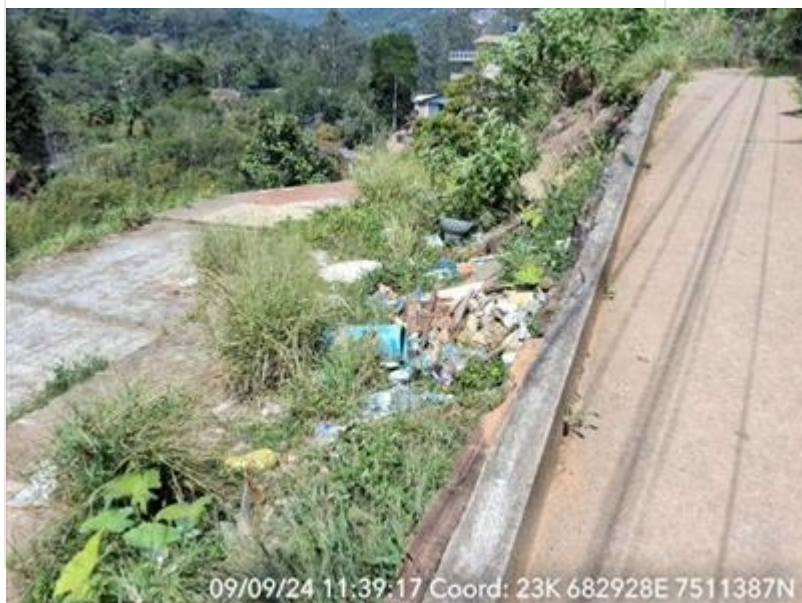
Foto3

**Morada demolida ainda mantém laje exercendo sobrecarga. Há erosão ocorrendo à jusante da laje.**
