FICHA DE CAMPO

**Sep 2, 2024, 3:34:15 PM**

**PT\_D1\_DUCHAS\_392\_DSS\_EA\_MS\_\_3**

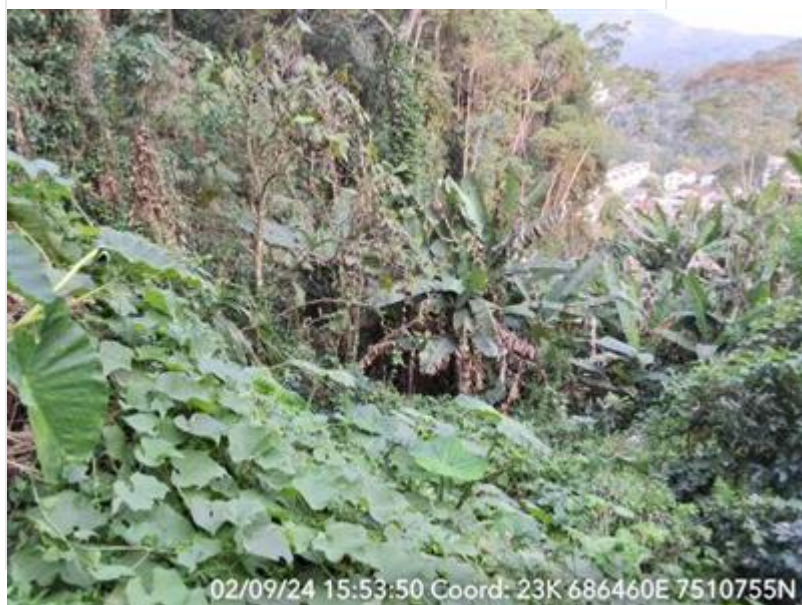
Foto1

**Talvegue em direção à via.**

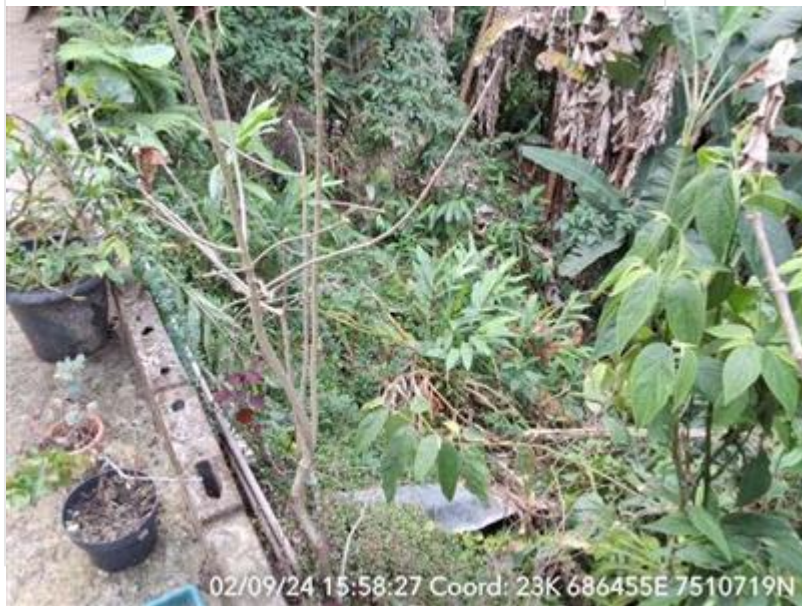
Foto2

**Cicatriz vegetada.**
