FICHA DE CAMPO

**PT\_D1\_DUQUES\_99\_DSS\_PG\_SC\_\_2**

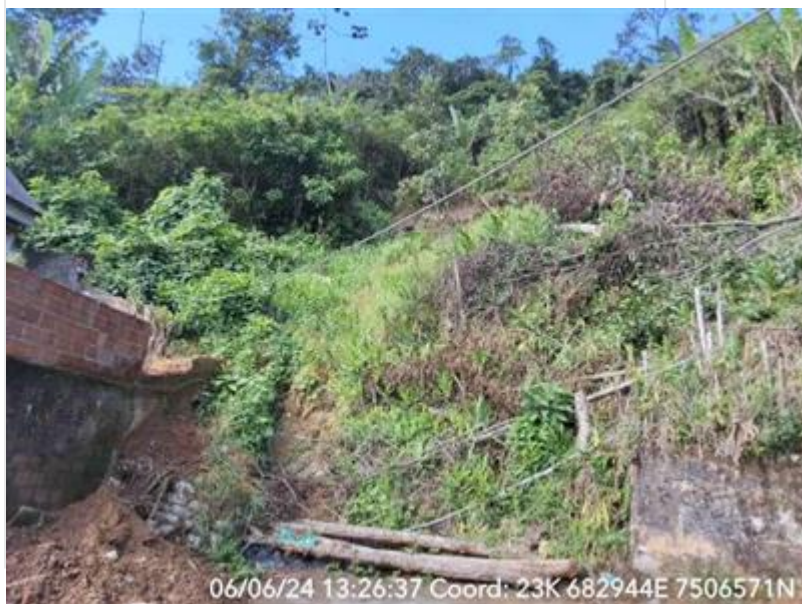
Foto1

**Vista da cicatriz de deslizamento.**
