FICHA DE CAMPO

**PT\_D1\_ESPERANCA\_449\_DSS\_BC\_TS\_\_2**

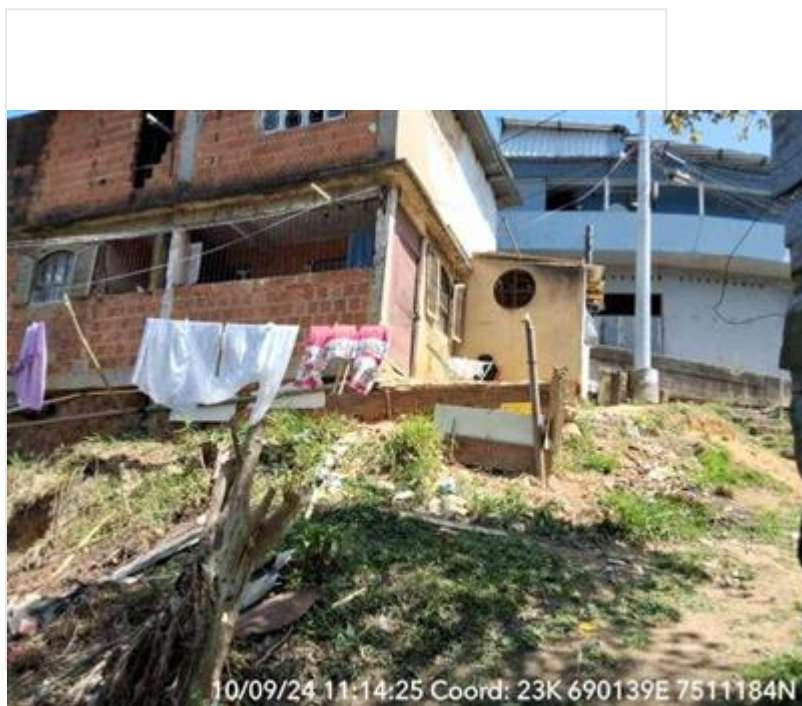
Foto1

**Moradia com processos erosivos à jusante.**

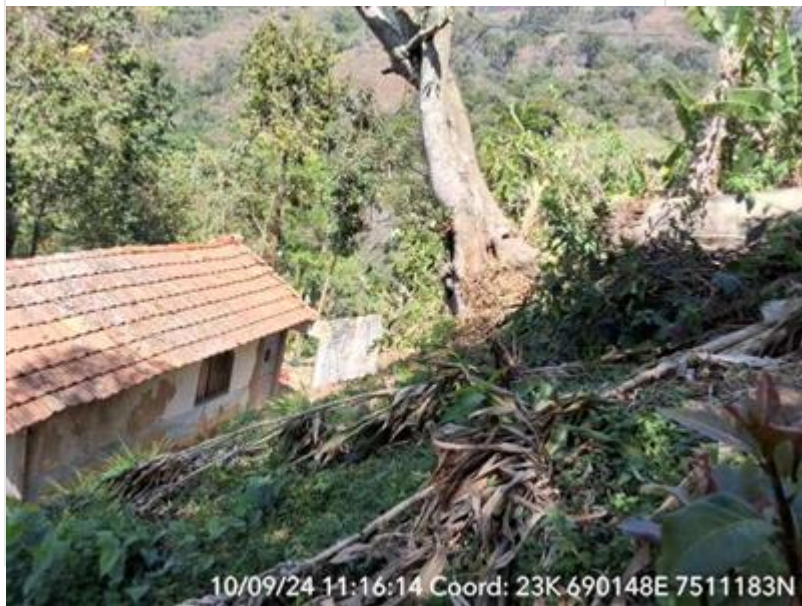
Foto2

**Árvore inclinada e corte íngreme à montante de moradia.**
