FICHA DE CAMPO

**PT\_D1\_ESPERANCA\_519\_DSS\_EA\_IR\_\_10**

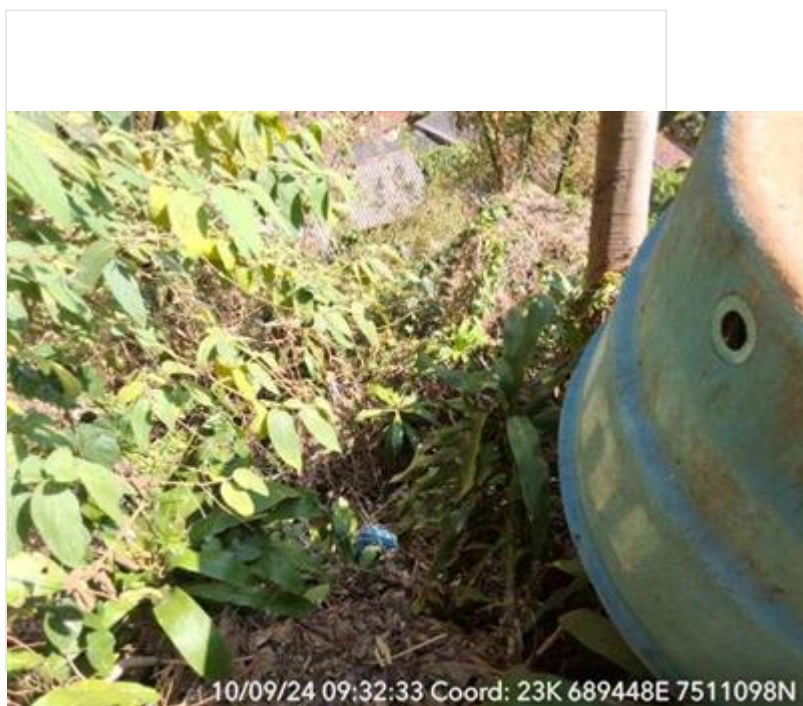
Foto1

**Cicatriz vegetada na moradia n. 1500.**

**Na moradia n. 1500: solo grampeado com face verde. Remoção de vegetação inclinada. Drenagem no polígono.**
