FICHA DE CAMPO

**Sep 10, 2024, 10:19:28 AM**

**PT\_D1\_ESPERANCA\_519\_DSS\_EA\_IR\_\_13**

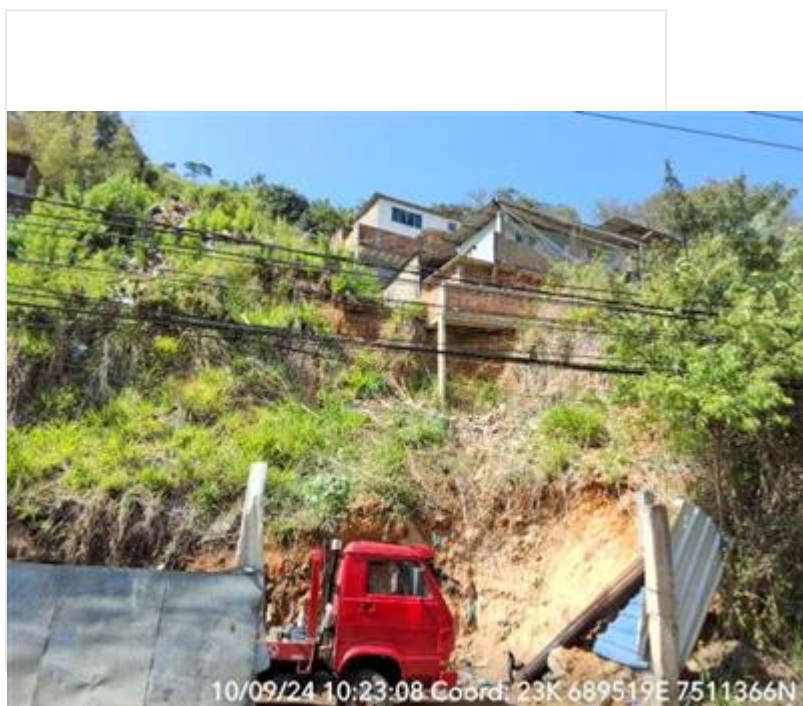
Foto1

**Cortina atirantada para suporte das moradias à montante e muro na base. Biomanta entre a cortina e o muro. Remoção de lixo.**

**Cicatriz à jusante de moradias.**
