FICHA DE CAMPO

**PT\_D1\_ESPERANCA\_519\_DSS\_EA\_IR\_\_15**

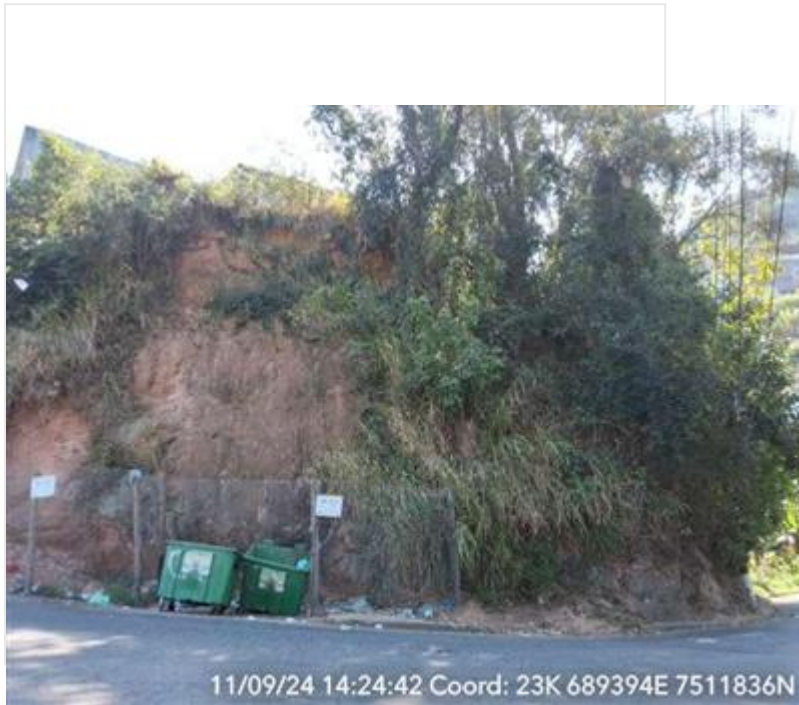
Foto1

**Cicatriz**
