FICHA DE CAMPO

**PT\_D1\_ESPERANCA\_519\_DSS\_EA\_IR\_\_20**

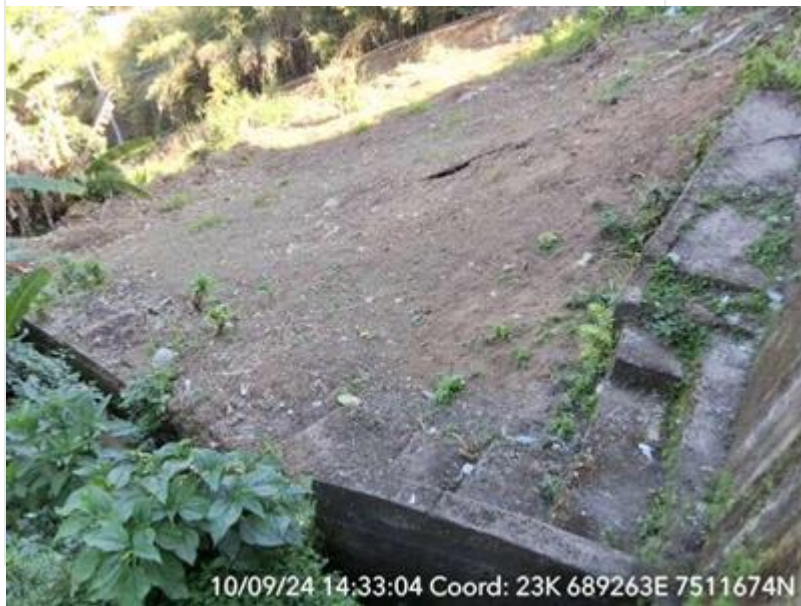
Foto1

**Talude exposto sem sinais de movimentação com 2 canaletas de drenagem nas bordas.**

**Aumentar a drenagem e cobrir o talude com biomanta.**
