FICHA DE CAMPO

**PT\_D1\_ESPERANCA\_519\_DSS\_EA\_IR\_\_23**

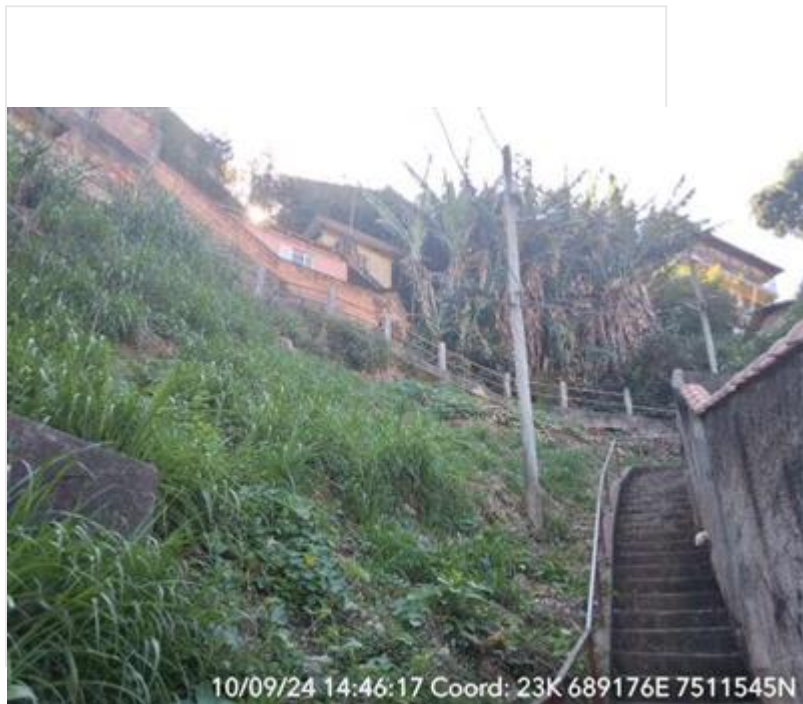
Foto1

**Talude à jusante da escadaria.**

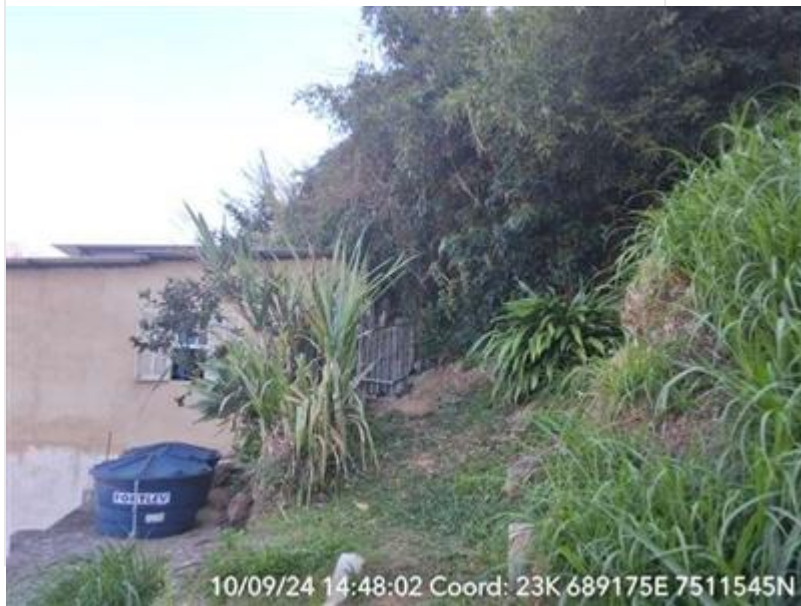
Foto2

**Corte íngreme à montante de moradia.**

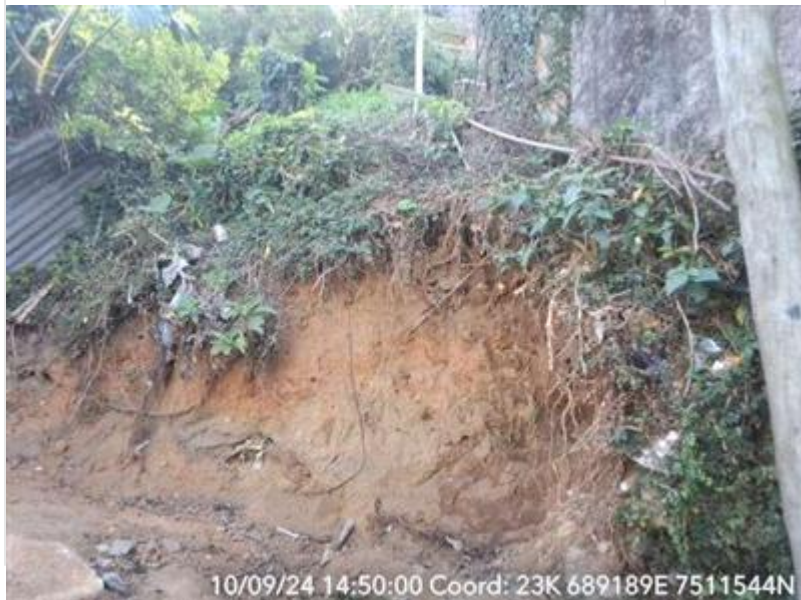
Foto3

**Cicatriz na base do polígono.**
