FICHA DE CAMPO

**PT\_D1\_ESPERANCA\_519\_DSS\_EA\_IR\_\_26**

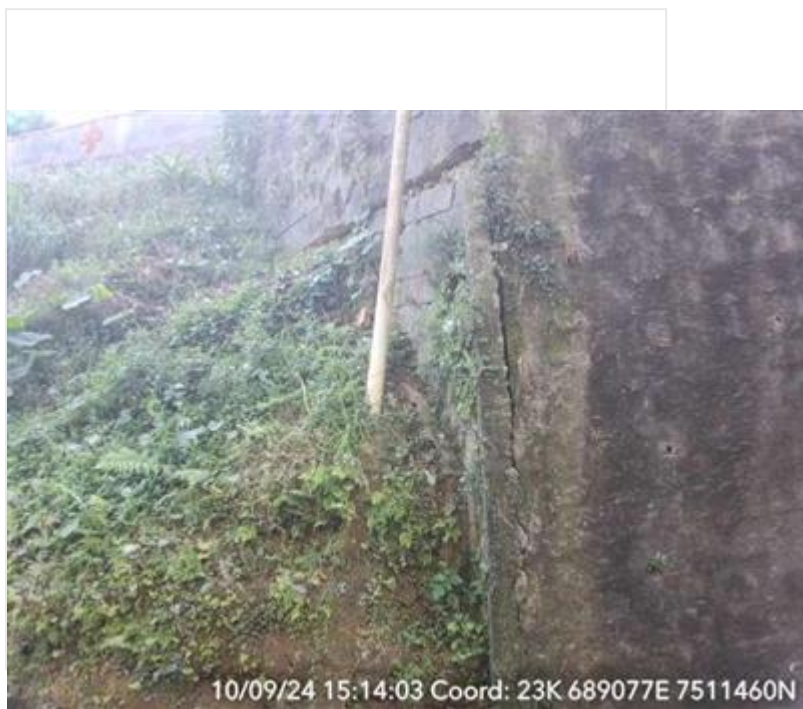
Foto1

**Parte do muro rompeu e precisa ser refeito.**

**Muro na base, solo grampeado no talude. Refazer trecho rompido do muro à direita do talude.**

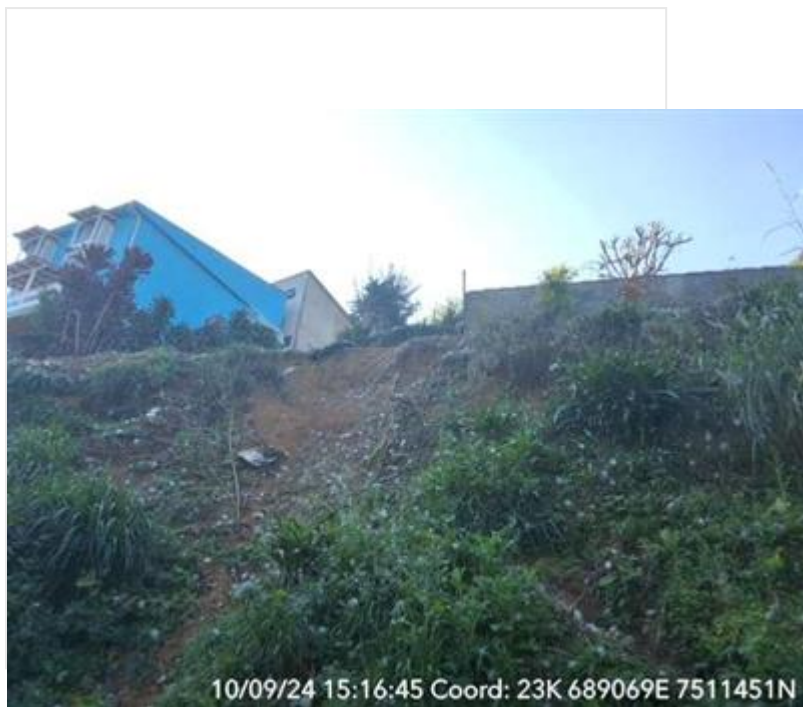
Foto2

**Cicatriz.**
