FICHA DE CAMPO

**PT\_D1\_ESPERANCA\_519\_DSS\_EA\_IR\_\_28**

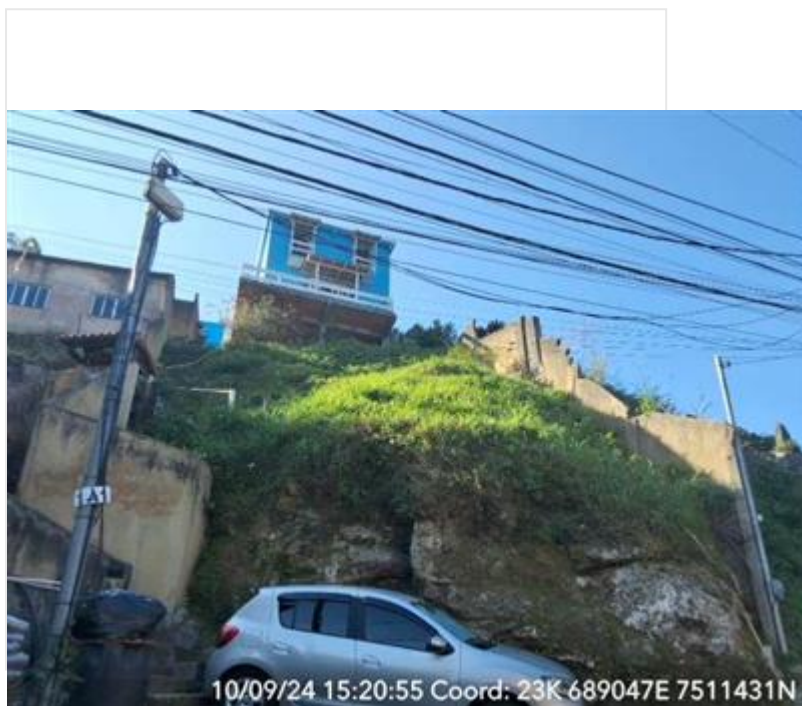
Foto1

**Talude à jusante da moradia n. 141.**

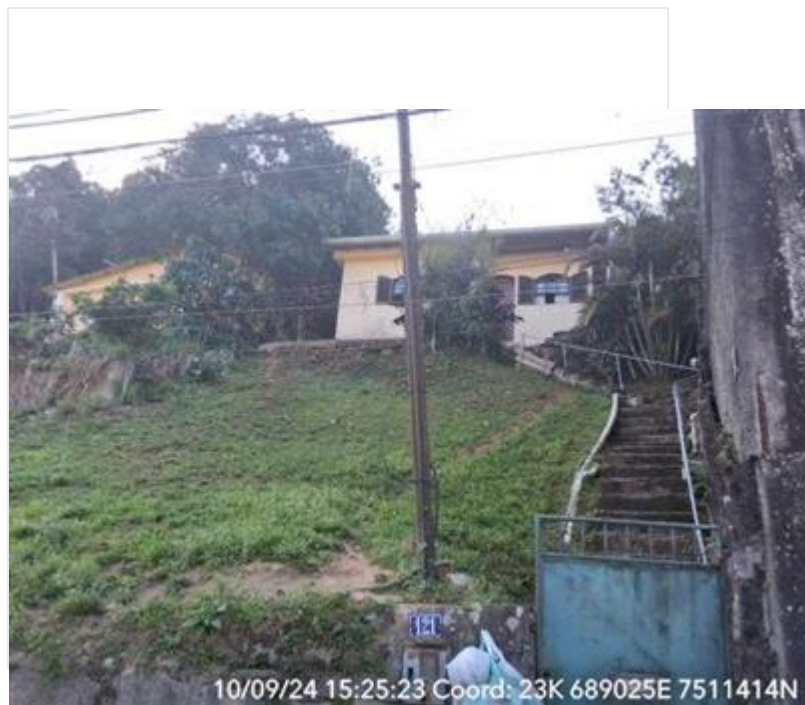
Foto2

**Talude à jusante da moradia n. 121.**
