FICHA DE CAMPO

**PT\_D1\_ESPERANCA\_519\_DSS\_EA\_IR\_\_3**

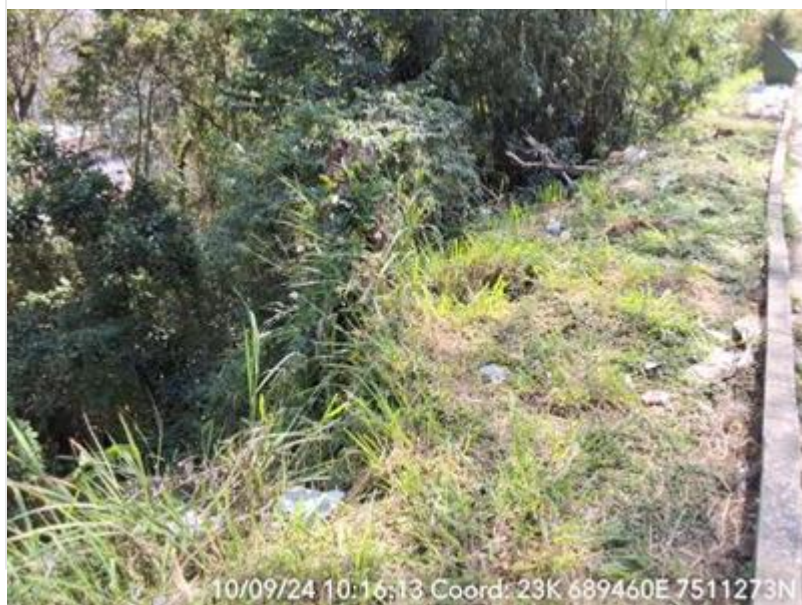
Foto1

**Sinais de movimentação à jusante da rua Brigadeiro Castrioto.**

**Seguir com o muro à jusante da rua Brigadeiro Castrioto. Na rua Quissamã: tela chumbada e concreto projetado, remoção de vegetação inclinada. Elevação do muro ao lado do n. 1408 e tela chumbada com concreto projetado à montante.**

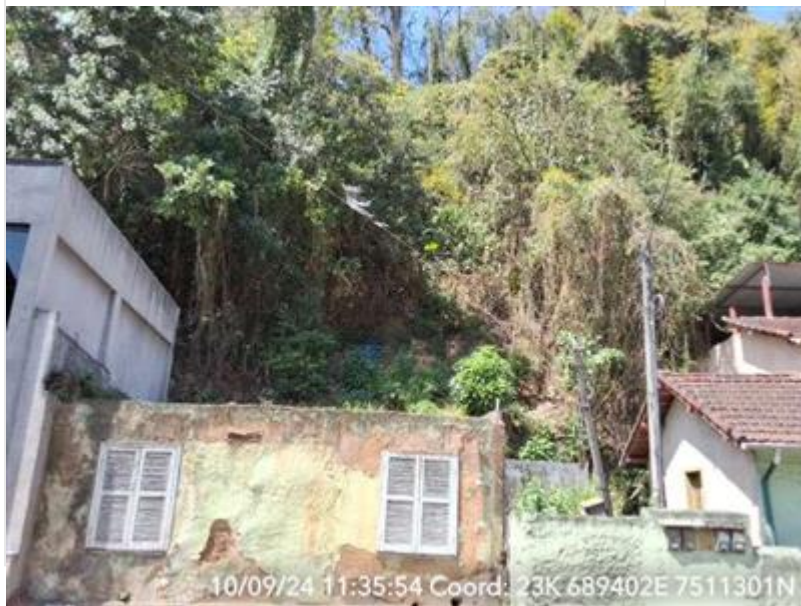
Foto2

**Blocos envoltos em solo.**

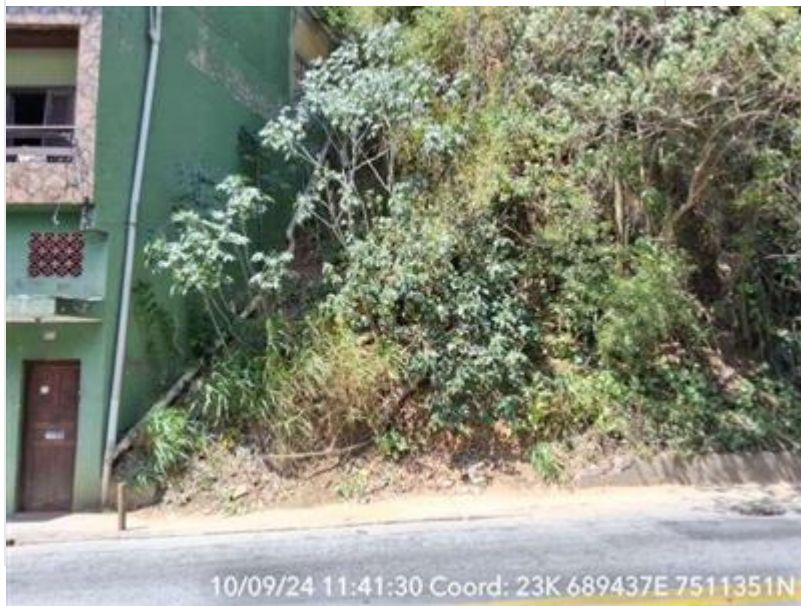
Foto4

**Talude ao lado da moradia n. 1408.**
