FICHA DE CAMPO

**PT\_D1\_ESPERANCA\_519\_DSS\_EA\_IR\_\_35**

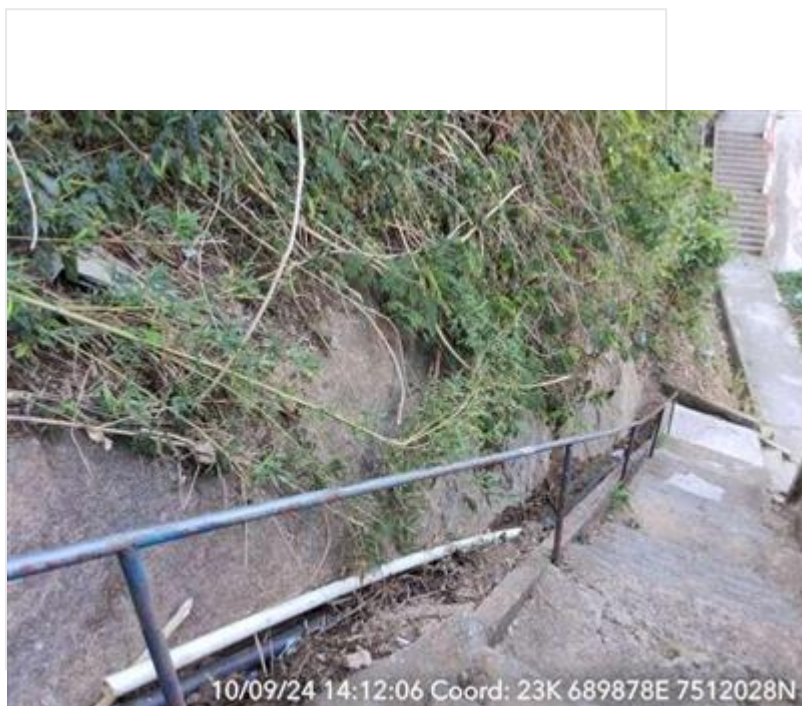
Foto1

**Afloramento rochoso no pé da escadaria.**

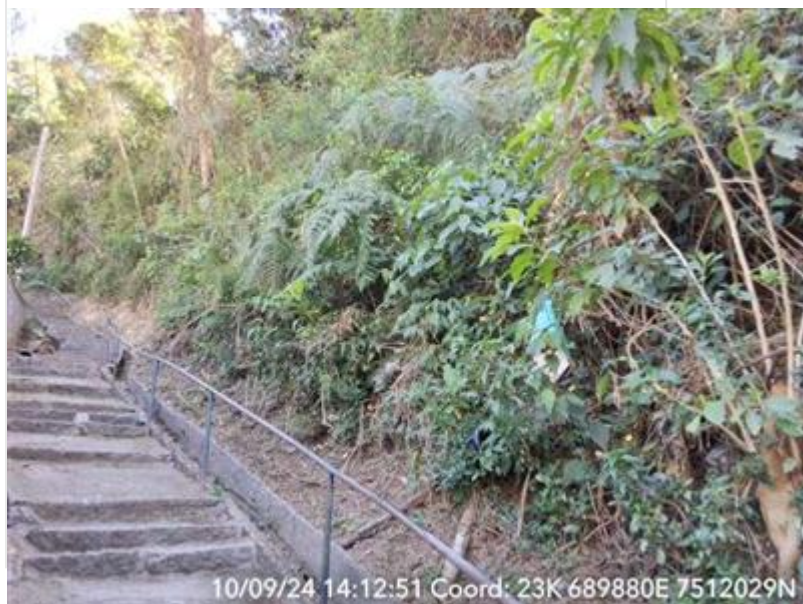
Foto2

**Presença de solo à montante da escadaria.**
