FICHA DE CAMPO

**PT\_D1\_ESPERANCA\_519\_DSS\_EA\_IR\_\_5**

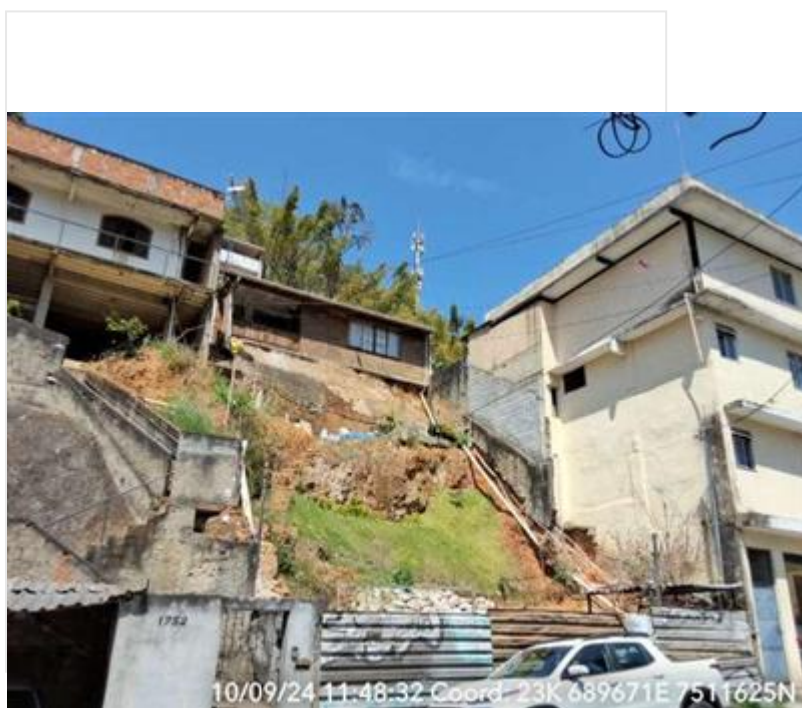
## Foto1

**À direita do n. 1752.**

**À direita do n. 1752: cortina atirantada (a moradia aparenta não apresentar boa fundação - casa apoiada em aterro - e necessita suporte) e muro de concreto ciclópico na base. À jusante da moradia n. 1752: muro de concreto armado até a servidão e concreto projetado. No talude à montante do n. 1708: solo grampeado.**

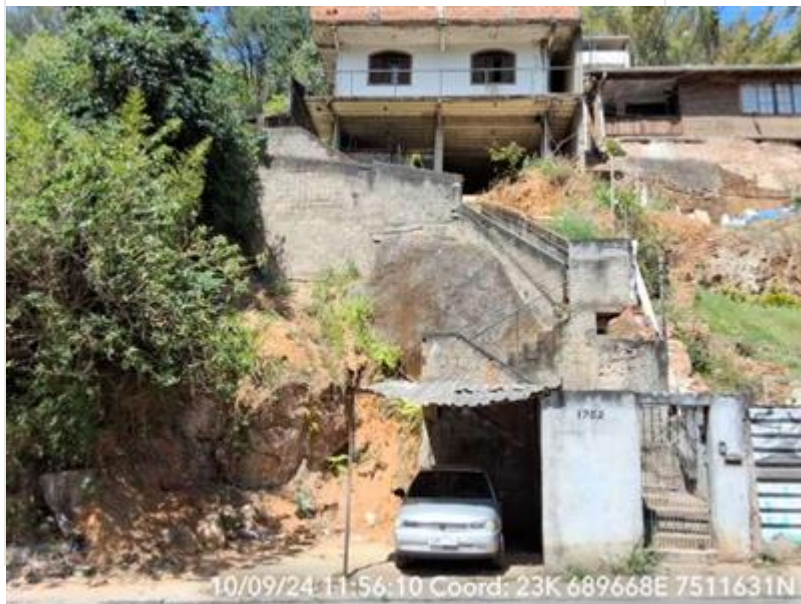
Foto2

**À jusante da moradia n. 1752.**

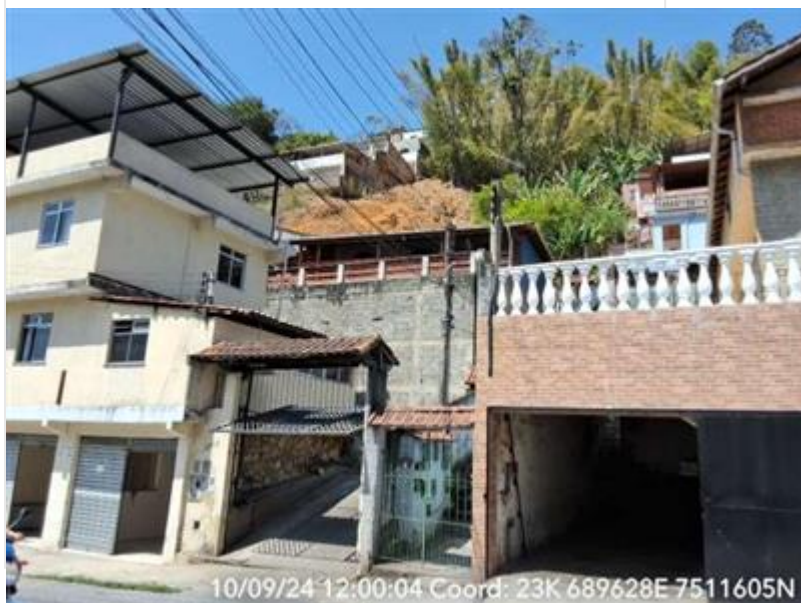
Foto3

**Talude à montante do n. 1708.**
