**Thalweg Tecnologia e Serviços de Geotecnia**  
Cartografia de Risco a Escorregamentos em Encostas  
do Município de Petrópolis

FICHA DE CAMPO

**PT\_D1\_ESPERANCA\_519\_DSS\_EA\_IR\_\_8**

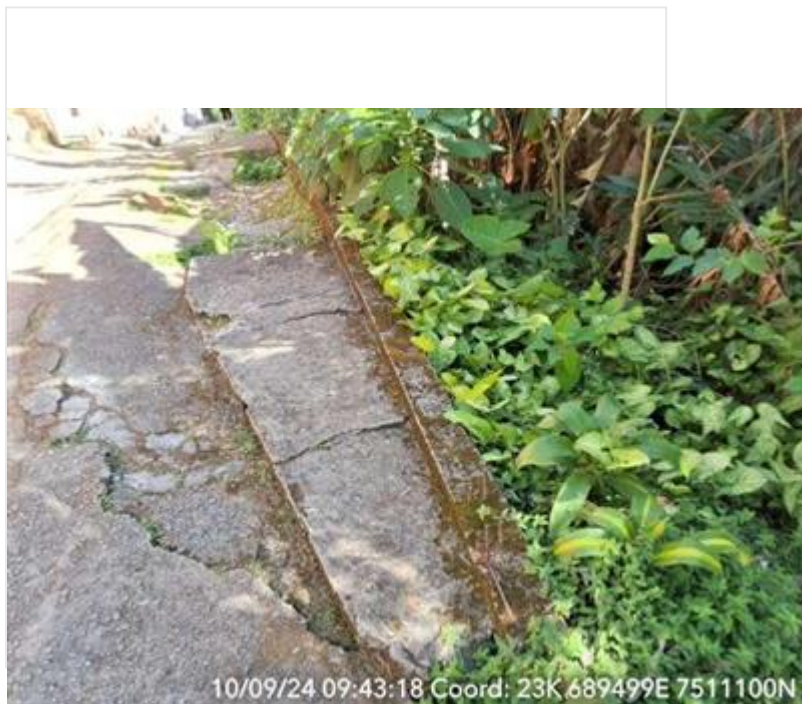
## Foto1

**Trincas e sinais de movimentação na servidão.**

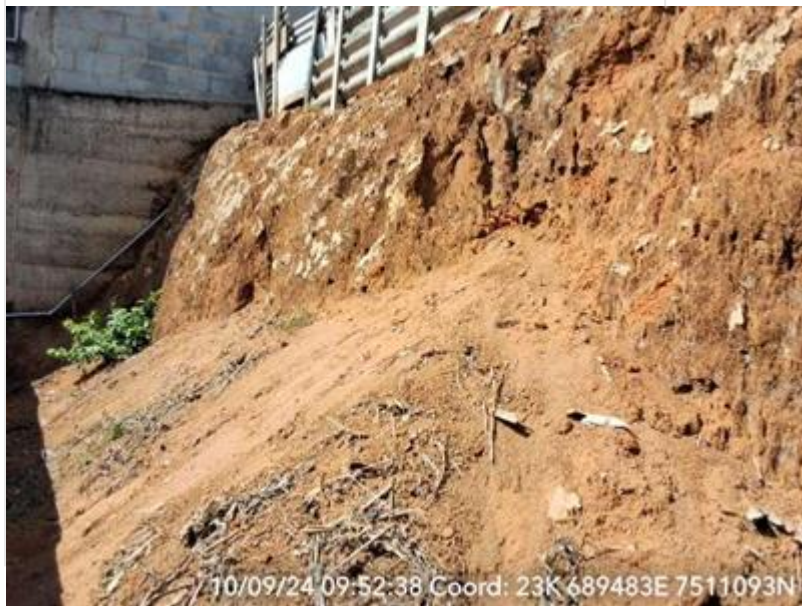
Foto2

**Biomanta e muro na base na moradia n. 1500B.**
