FICHA DE CAMPO

**PT\_D1\_ESPERANCA\_519\_DSS\_EA\_IR\_\_9**

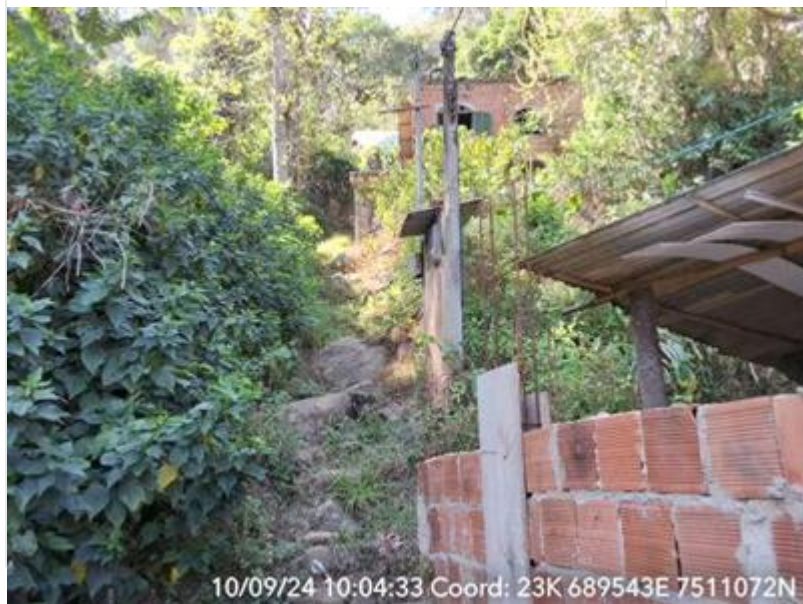
Foto1

**Servidão necessita de reparos.**
