FICHA DE CAMPO

**PT\_D1\_ESPIRITOSANTO\_181\_DSS\_DS\_IR\_\_2**

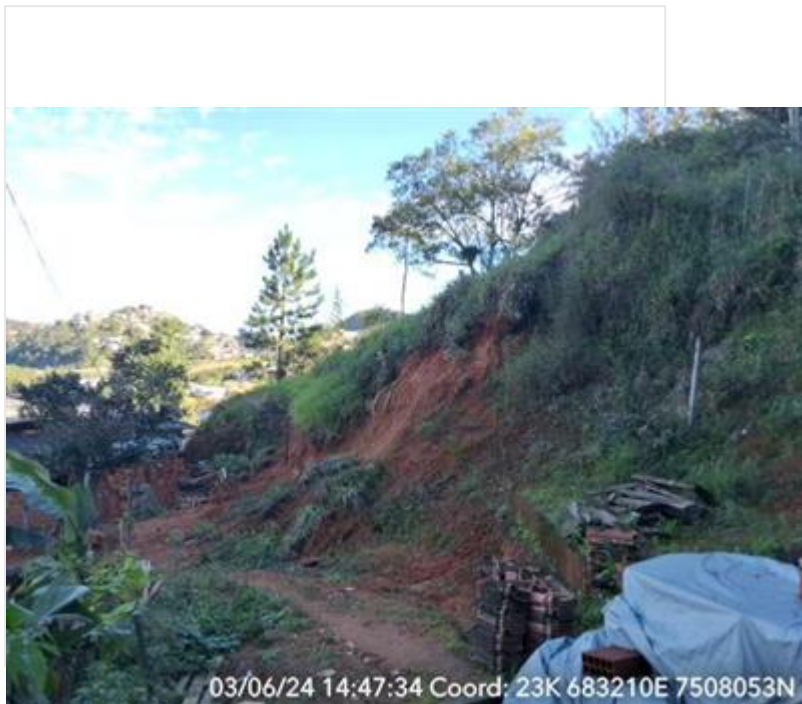
Foto1

**Cicatriz.**
