# Thalweg Tecnologia e Serviços de Geotecnia

Cartografia de Risco a Escorregamentos em Encostas  
do Município de Petrópolis

## FICHA DE CAMPO

**PT\_D1\_ESPIRITOSANTO\_181\_DSS\_DS\_IR\_\_8**

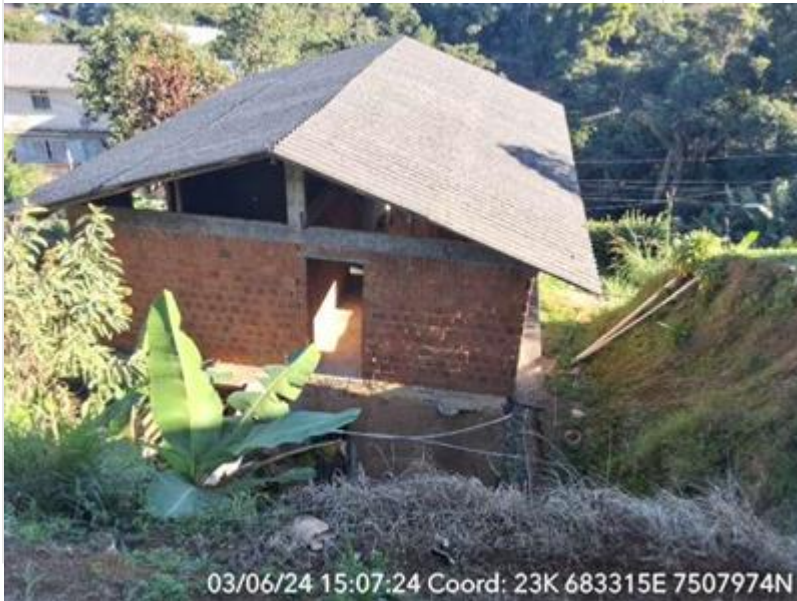
Foto1

**Muro a montante e a jusante da casa.**

**Casa no corte do talude.**

- **muros**
- **estruturas ancoradas ou atirantadas (solo)**

- **solo grampeado com face em concreto projetado**

- **muro de concreto armado estaqueado**

- **construção de guarda-corpo**
- **desobstrução da drenagem**

- **vigotas estaqueadas**
- **canaleta**
- **escada hidráulica**
