# Thalweg Tecnologia e Serviços de Geotecnia

## Cartografia de Risco a Escorregamentos em Encostas do Município de Petrópolis

### FICHA DE CAMPO

**PT\_D1\_ESPIRITOSANTO\_181\_DSS\_PG\_TB\_\_8**

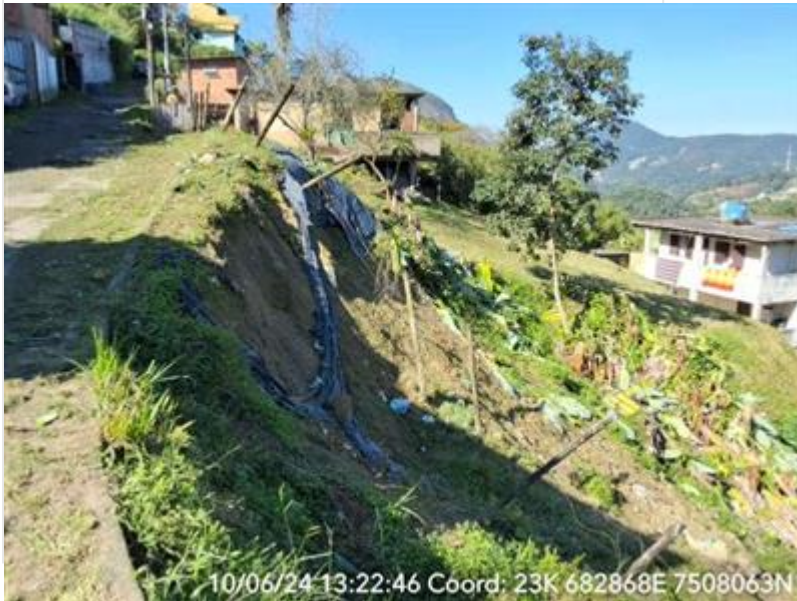
Foto1

**Muro na cicatriz atras da casa.**

**Cicatriz**

- **estruturas ancoradas ou atirantadas (solo)**
- **muros**

- **cortina atirantada estaqueada**

- **muro de concreto armado estaqueado**

- **desobstrução da drenagem**
- **hidrossemeadura**
- **construção de guarda-corpo**
- **construção/reparo de passeio**
