FICHA DE CAMPO

**PT\_D1 ESTRADADA SAUDADE\_454\_DSS\_IR\_IR\_\_1**

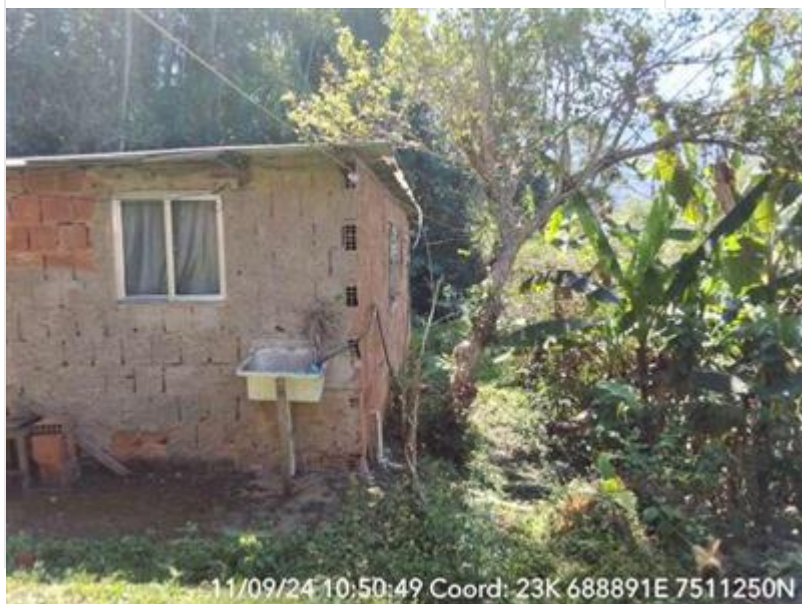
Foto1

**Casa próxima ao topo do talude.**

**Muro: atrás da casa. Solo grampeado: a frente da casa. Necessidade de canalização de esgoto.**
