FICHA DE CAMPO

**12068017784**

**PT\_D1 ESTRADADA SAUDADE\_454\_DSS\_JP\_TS\_\_1**

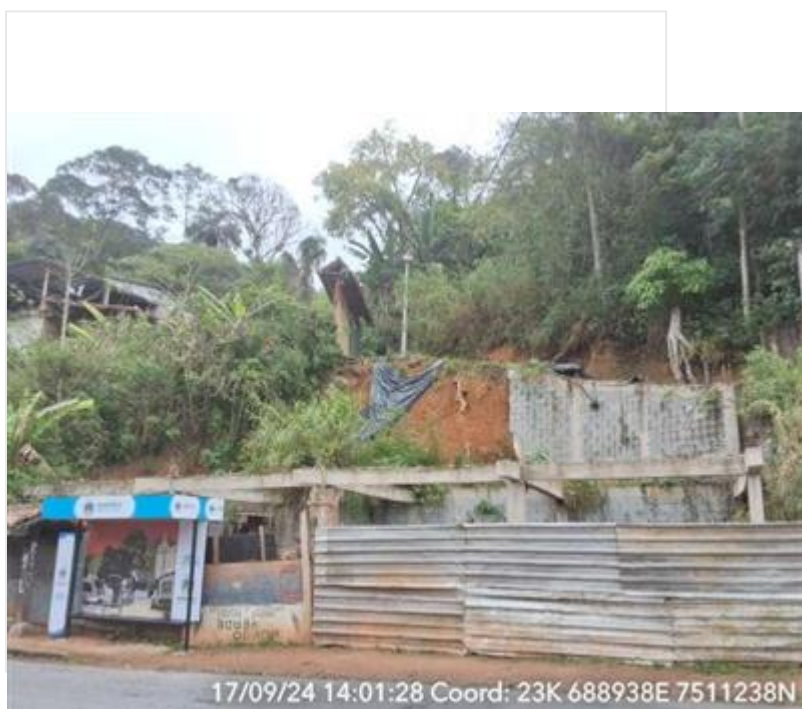
Foto1

**Cicatriz de deslizamento.**
