FICHA DE CAMPO

**12068017784**

**PT\_D1 ESTRADADA SAUDADE\_576\_DSS\_DS\_LT\_\_2**

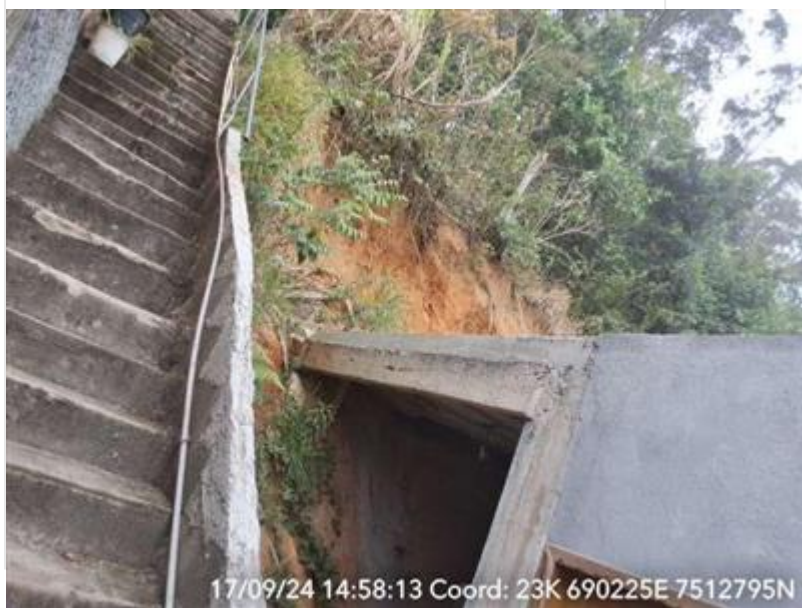
Foto1

**Cicatriz de deslizamento.**
