FICHA DE CAMPO

**PT\_D1\_FAZENDAINGLESA\_712\_DSS\_AS\_PG\_\_1**

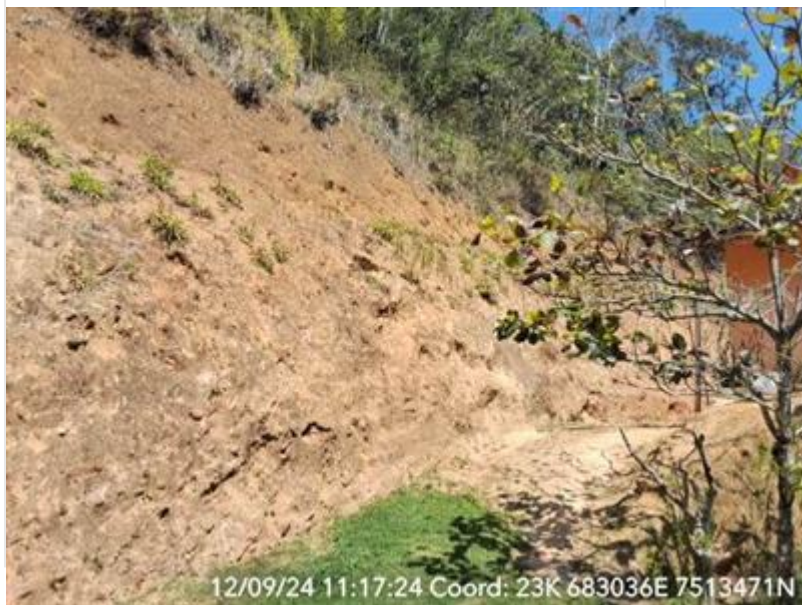
Foto1

**Feições erosivas.**

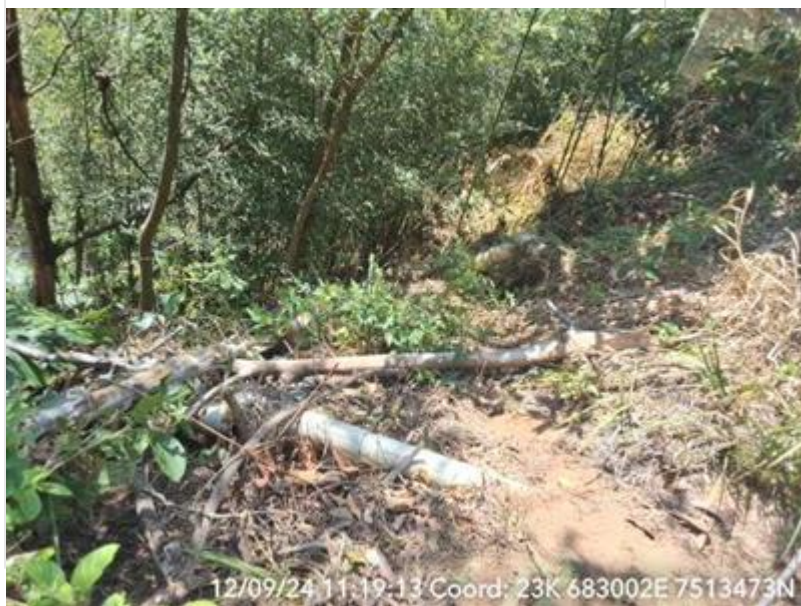
Foto3

**Mobilização de material e lançamento de água no talude.**
