FICHA DE CAMPO

**PT\_D1\_FAZENDAINGLESA\_781\_DSS\_AS\_PG\_\_1**

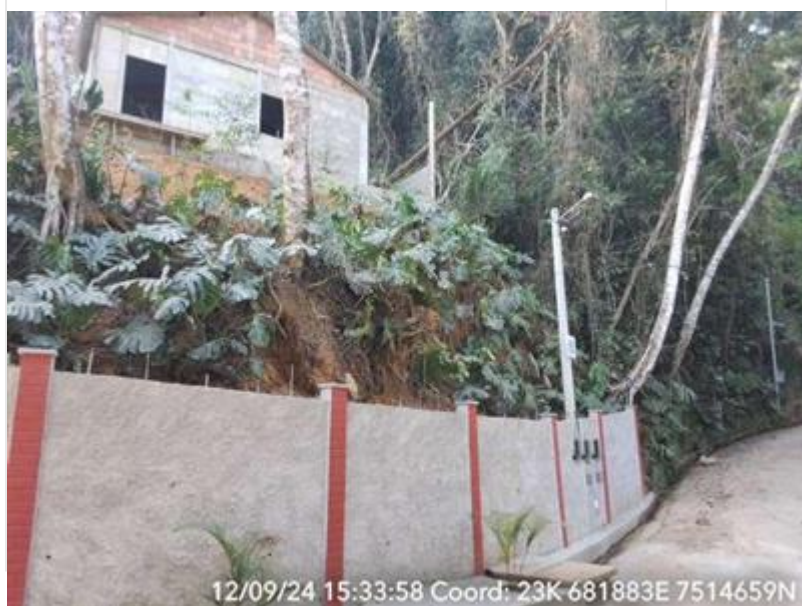
Foto1

**Cicatriz de deslizamento.**
