FICHA DE CAMPO

**PT\_D1\_FAZENDAINGLESA\_784\_DSS\_AS\_PG\_\_1**

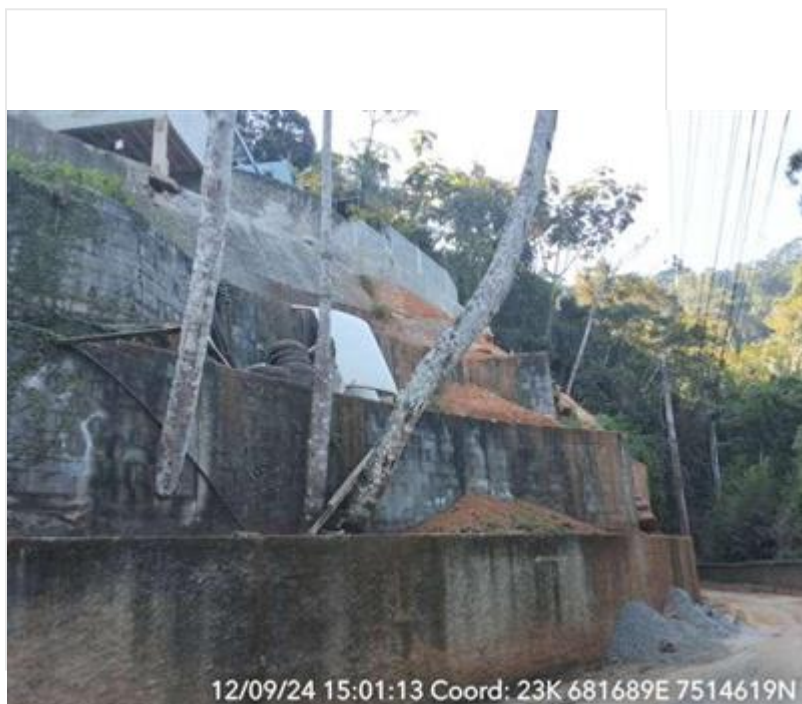
Foto1

**Cicatriz de deslizamento.**
