FICHA DE CAMPO

**PT\_D1\_FAZENDAINGLESA\_784\_DSS\_AS\_PG\_\_2**

**Depósito de tálus. Deslizamento a jusante da moradia para a via: muro ciclópico. Atrás das moradias: muro de concreto armado.**

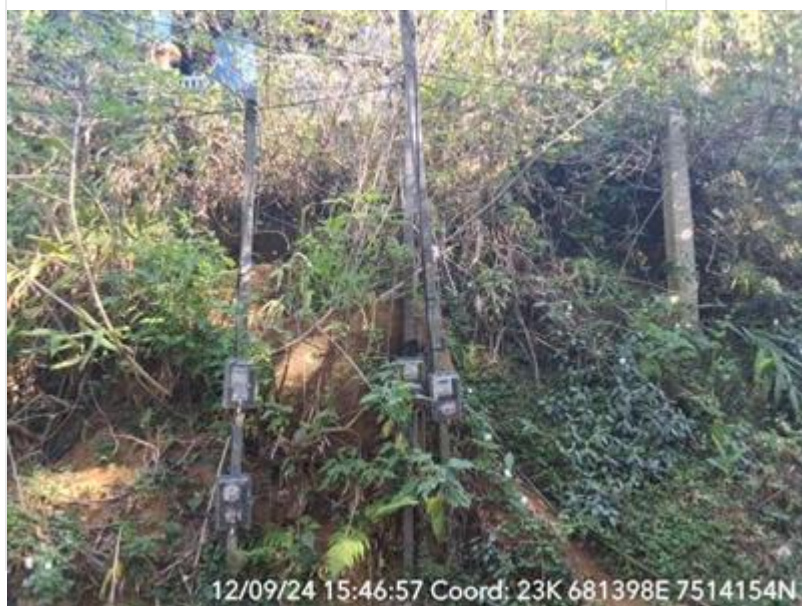
## Foto1

**Cicatriz de deslizamento para a via.**

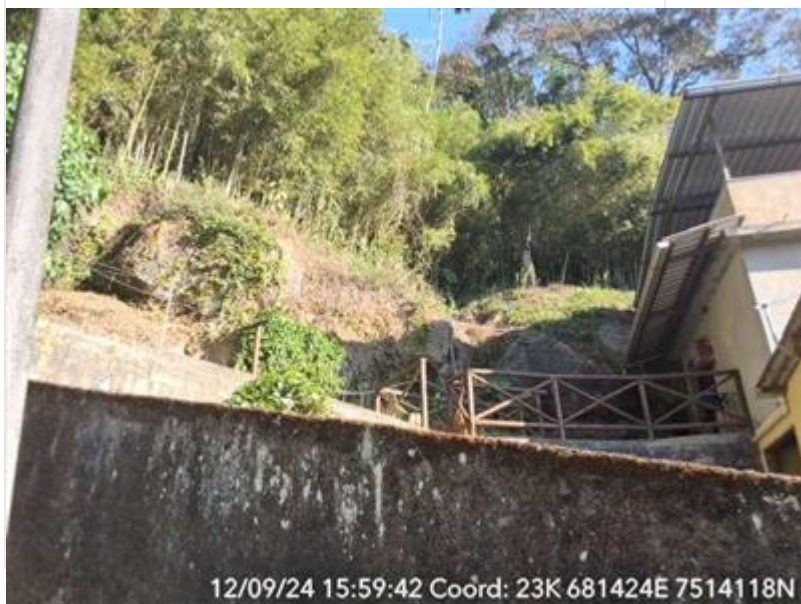
Foto3

**Zona de blocos.**
