FICHA DE CAMPO

**12068017784**

**PT\_D1\_FAZENDAINGLESA\_784\_DSS\_AS\_PG\_\_3**

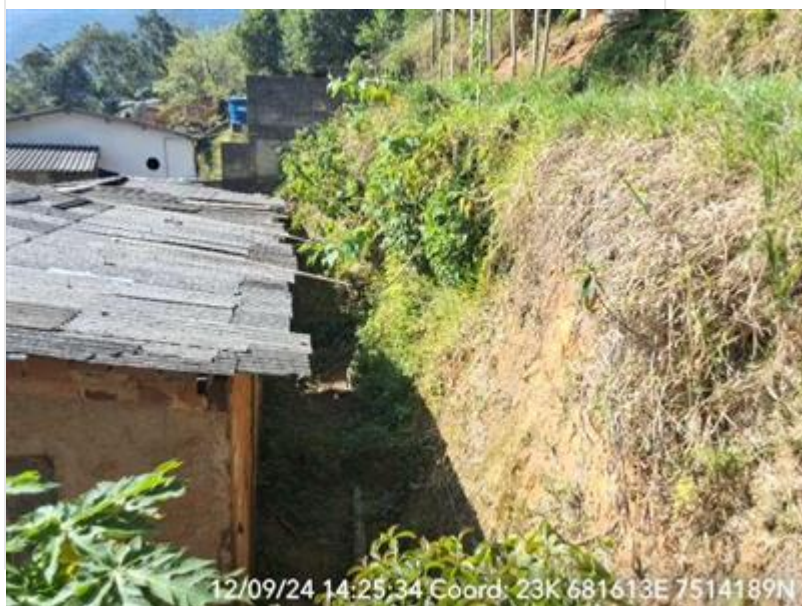
Foto1

**Cicatriz de deslizamento.**

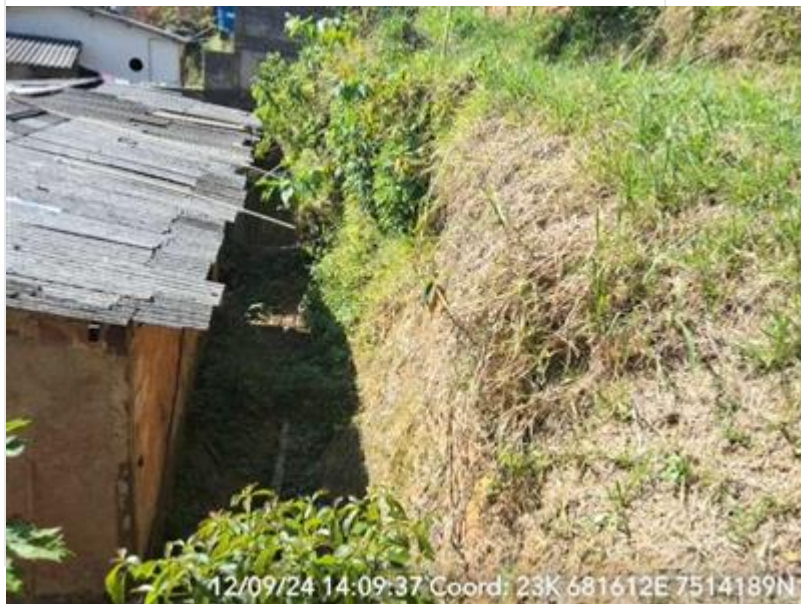
Foto4

**Talude de corte.**
