# Thalweg Tecnologia e Serviços de Geotecnia

Cartografia de Risco a Escorregamentos em Encostas  
do Município de Petrópolis

## FICHA DE CAMPO

**PT\_D1\_FLORESTA\_453\_DSS\_BC\_SC\_\_5**

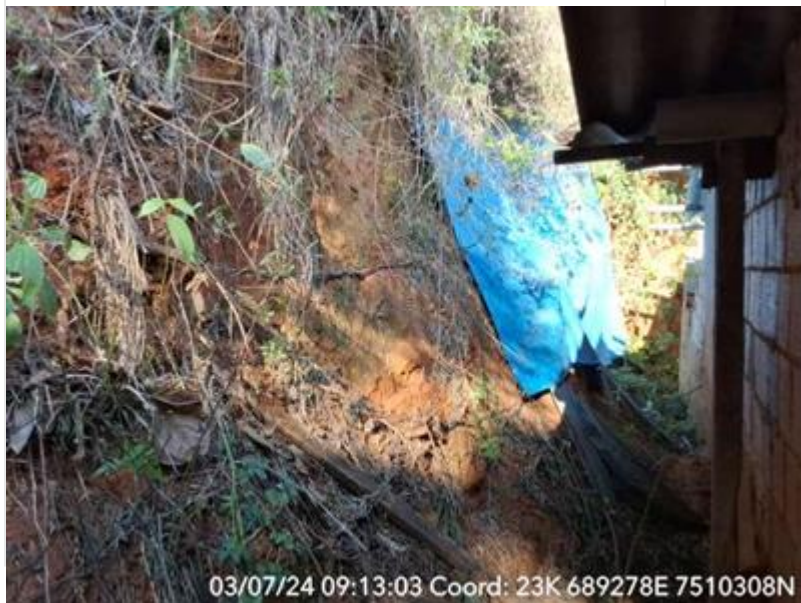
Foto1

**Cicatriz**

- **muro de concreto armado estaqueado**

- **acerto/suavização do terreno**
- **remoção do material mobilizado**
- **concreto projetado**

- canaleta
- escada hidráulica
- caixa de passagem
- vigotas estaqueadas
- dreno profundo

**Remoção de caixas d'água.**
