**Thalweg Tecnologia e Serviços de Geotecnia**  
Cartografia de Risco a Escorregamentos em Encostas  
do Município de Petrópolis

**FICHA DE CAMPO**

**PT\_D1\_FLORESTA\_453\_DSS\_LT\_MR\_\_10**

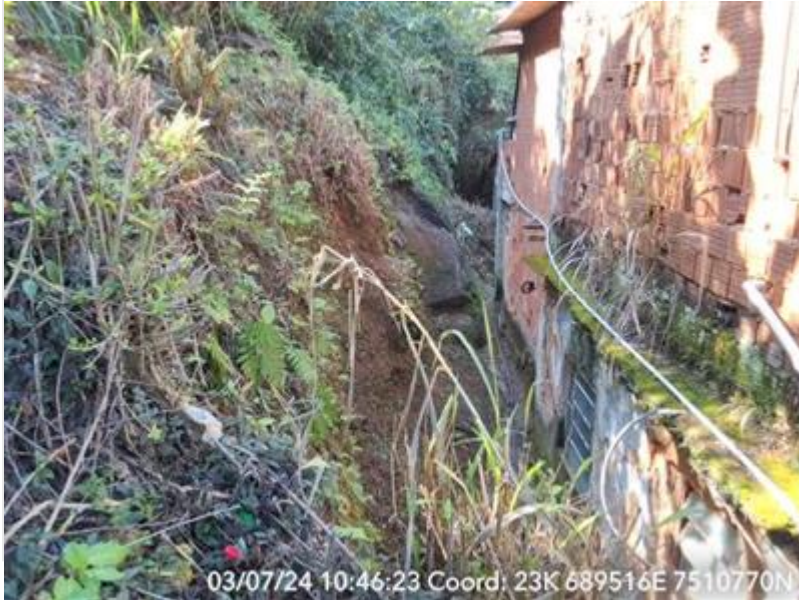
Foto1

**Talude atrás da casa.**
