**Thalweg Tecnologia e Serviços de Geotecnia**  
Cartografia de Risco a Escorregamentos em Encostas  
do Município de Petrópolis

FICHA DE CAMPO

**PT\_D1\_FLORESTA\_453\_DSS\_LT\_MR\_\_7**

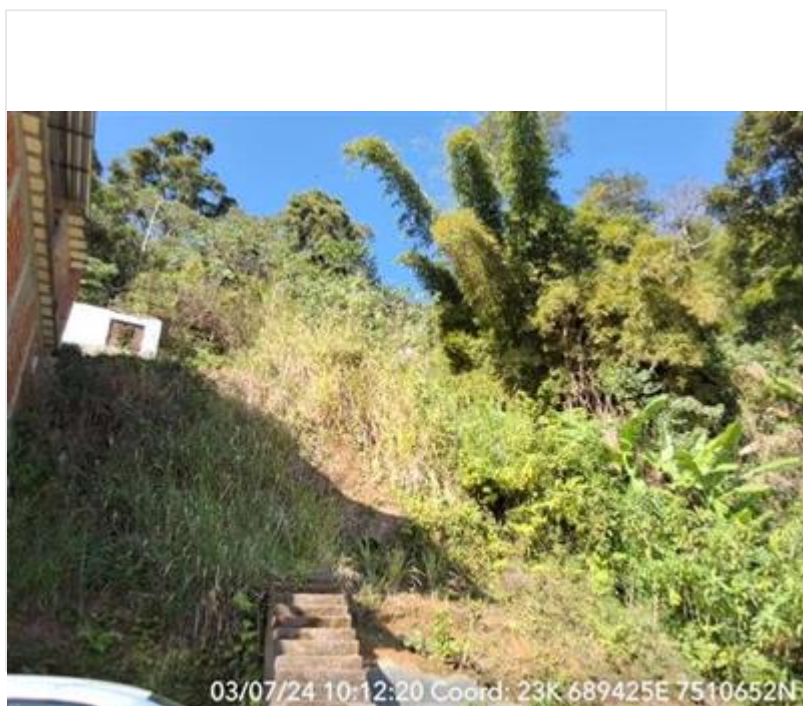
Foto1

**Drenagem com contribuição de anfiteatro à montante. Rua com drenagem deficiente.**

**Na cicatriz: solo grampeado. Acima da rua: remoção de vegetação inclinada e negativa e construção de muro. Abaixo da rua: remoção do bambuzal e cortina atirantada.**
