**Thalweg Tecnologia e Serviços de Geotecnia**  
Cartografia de Risco a Escorregamentos em Encostas  
do Município de Petrópolis

**FICHA DE CAMPO**

**PT\_D1\_INDEPENDENCIA\_80\_DSS\_DS\_MR\_\_6**

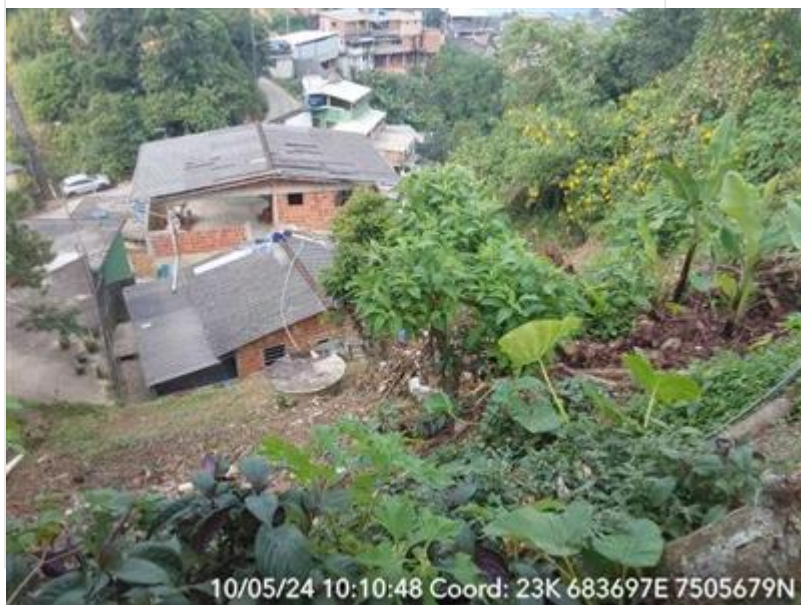
Foto1

**Cicatriz já vegetada.**

**Remoção da vegetação deslizada, muro de concreto armado na base, solo grampeado com concreto projetado, vigotas estakeadas nos limites da contenção. Canaletas de drenagem no polígono e reparos no passeio com drenagem.**
