FICHA DE CAMPO

**PT\_D1\_ITAMARATI\_508\_DSS\_JP\_TS\_\_10**

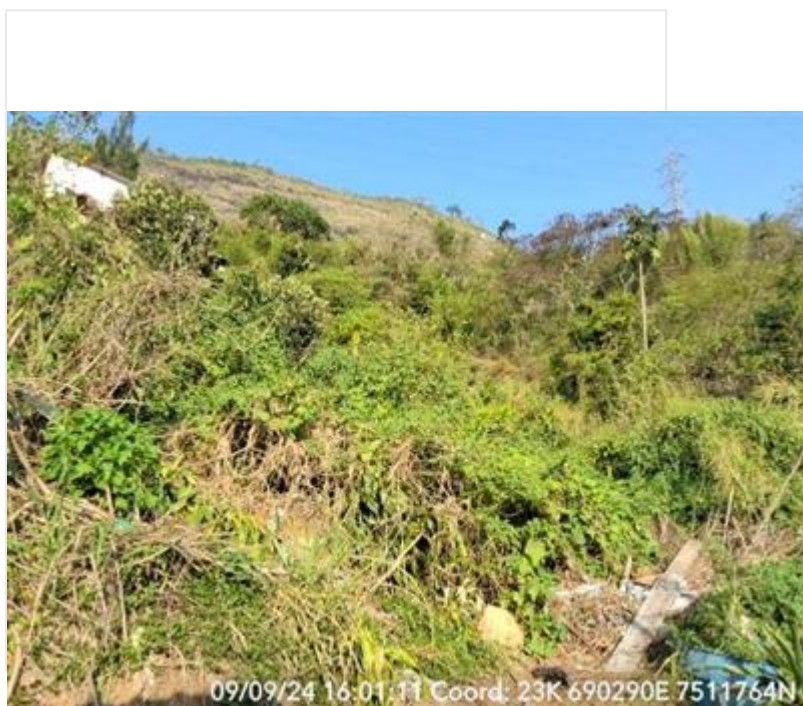
Foto1

**Maciço rochoso e talvegue.**
