FICHA DE CAMPO

**PT\_D1\_ITAMARATI\_508\_DSS\_JP\_TS\_\_2**

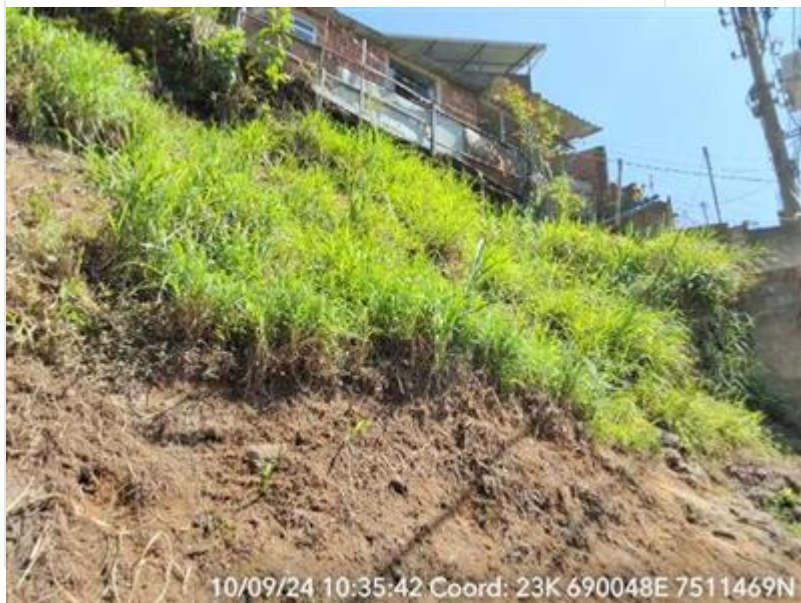
Foto1

**Talude com sinais de erosão.**

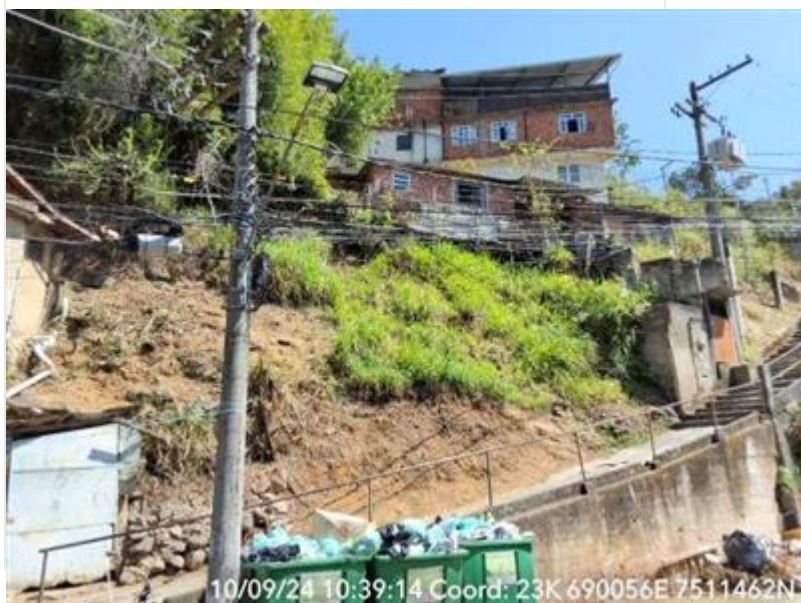
Foto2

**Presença de blocos envoltos em solo.**
