FICHA DE CAMPO

**PT\_D1\_ITAMARATI\_508\_DSS\_JP\_TS\_\_4**

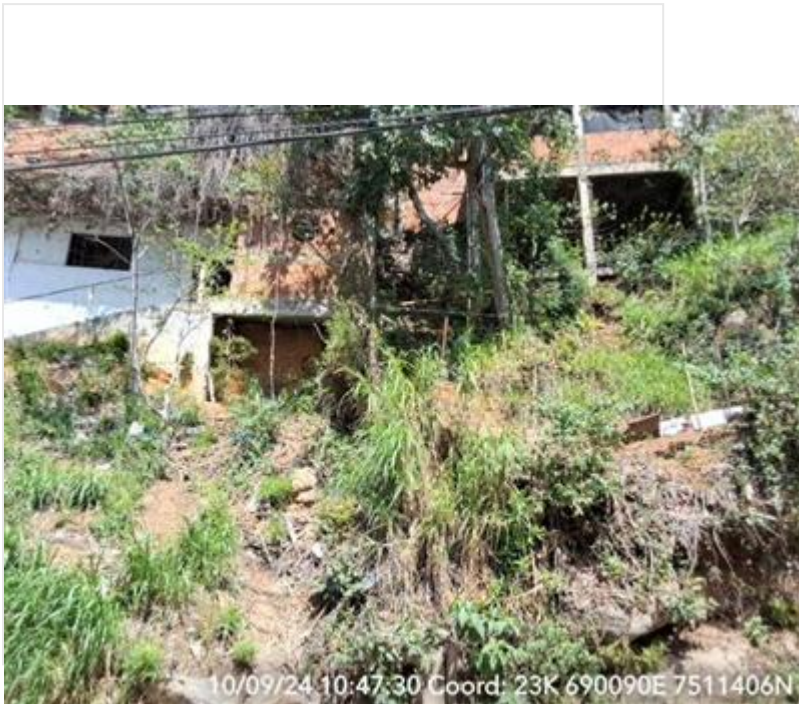
Foto1

**Talude com processos erosivos.**
