FICHA DE CAMPO

**Sep 10, 2024, 12:02:47 PM**

**PT\_D1\_ITAMARATI\_508\_DSS\_JP\_TS\_\_7**

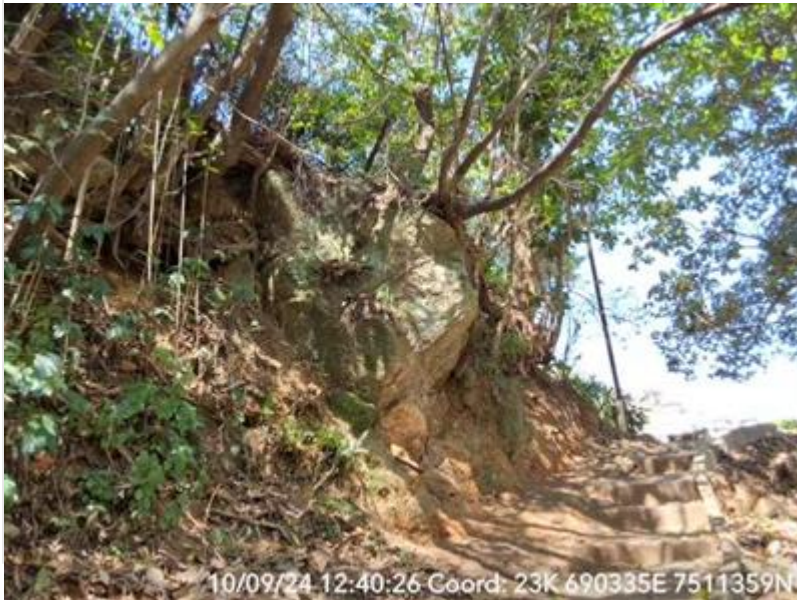
Foto1

**Blocos com volume aproximado de 8m<sup>3</sup> à montante de moradia encaixada no talude da servidão.**

**Na servidão à montante da moradia: solo grampeado com face verde, contraforte e tela chumbada para suporte dos blocos. Nas demais moradias: muro na base, solo grampeado com face de concreto. Drenagem em todo o polígono.**

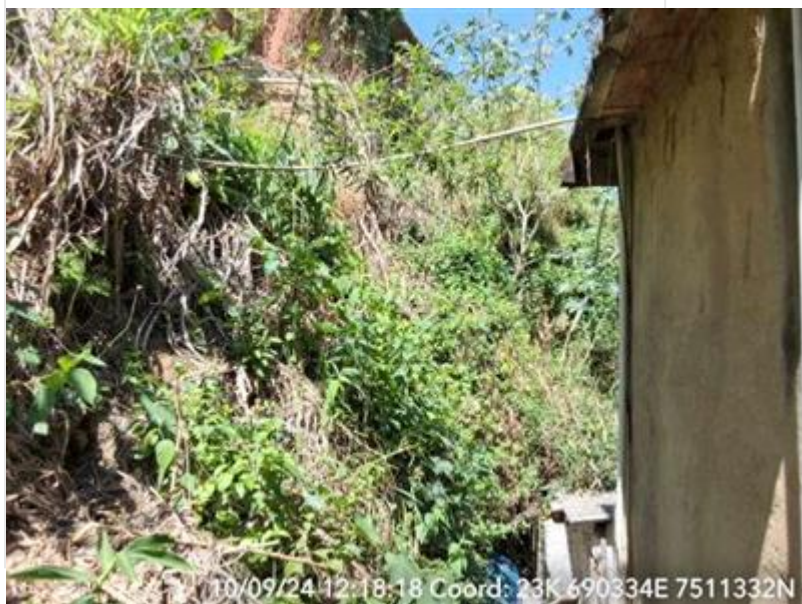
Foto2

**Deslizamento entre moradias.**

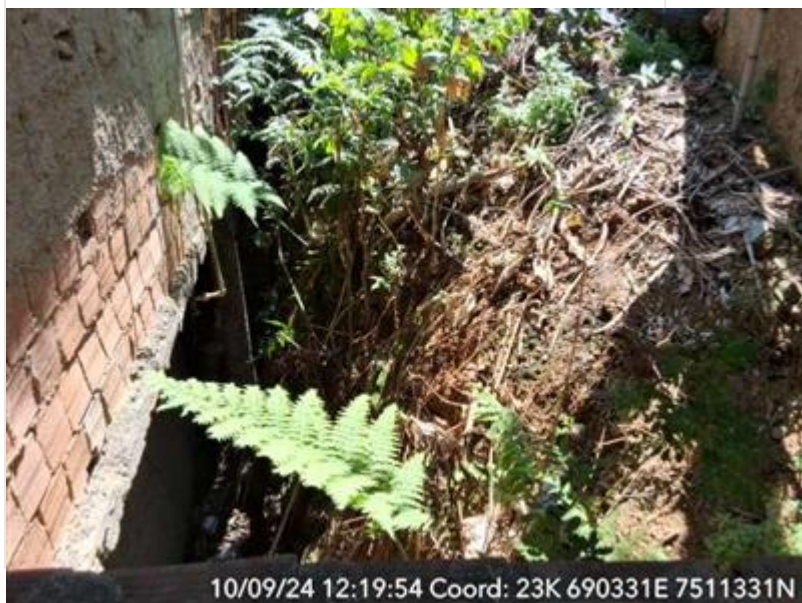
Foto3

**Corte íngreme à montante da moradia.**

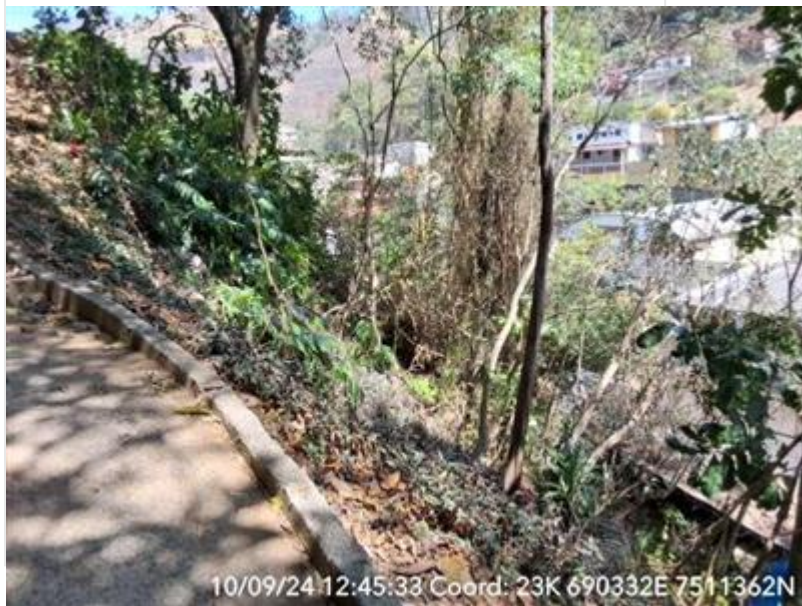
Foto4

**Moradia à jusante da servidão e dos blocos.**
