FICHA DE CAMPO

**PT\_D1\_LOPEZTROVÃO\_120\_DSS\_DS\_JP\_2**

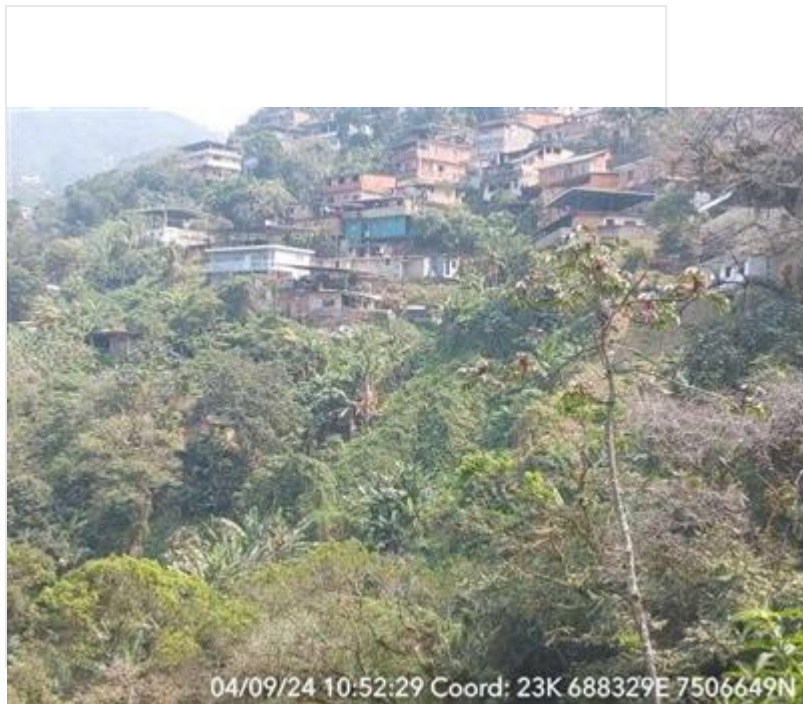
Foto1

**Casas escalonadas em encosta.**
