FICHA DE CAMPO

**Aug 29, 2024, 11:45:12 AM**

**PT\_D1\_LOPEZTROVAO\_111\_DSS\_LT\_MR\_\_1**

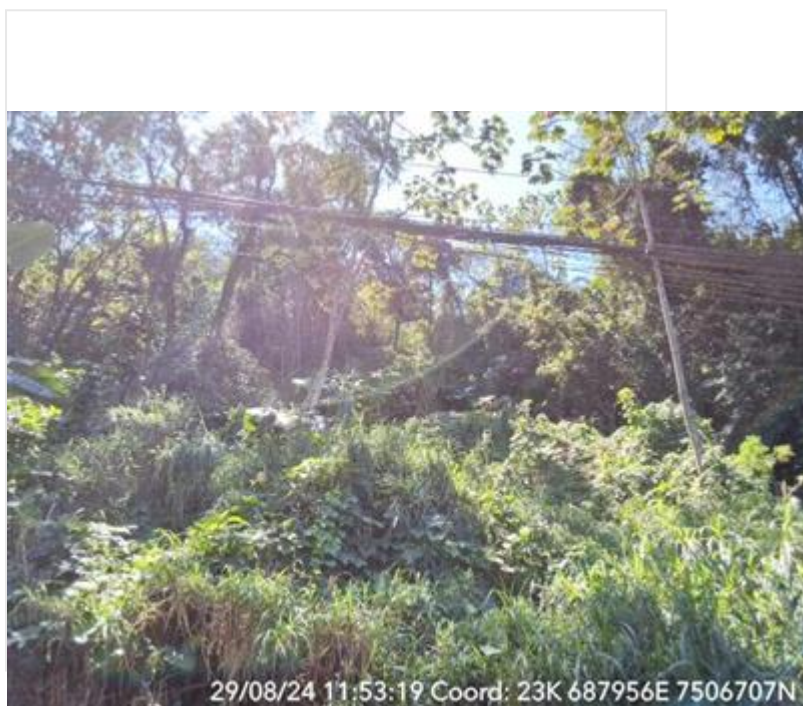
Foto1

**Cicatriz vegetada.**

**Na cicatriz maior: solo grampeado, muro na base. Barreira dinamica encaixada na drenagem ao lado da lixeira. Cortina atirantada para suportar moradias à montante.**

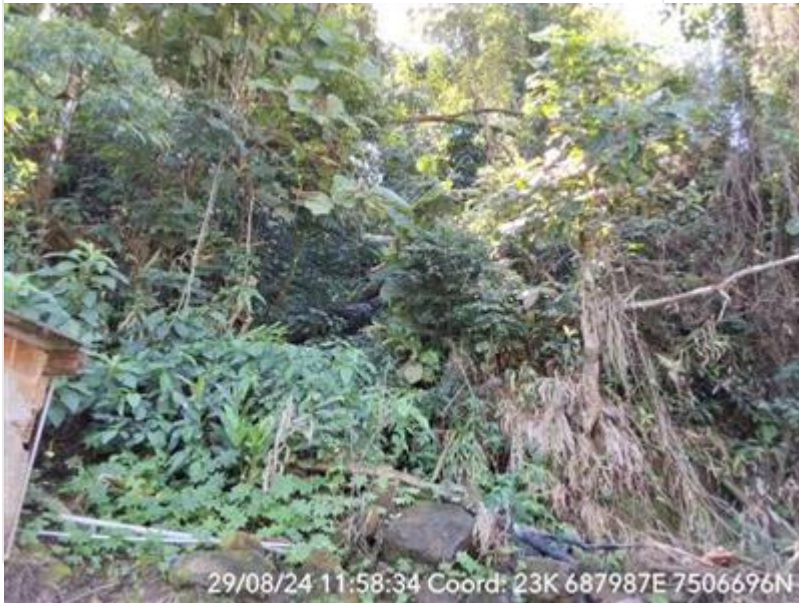
Foto2

**Drenagem ao lado da lixeira.**

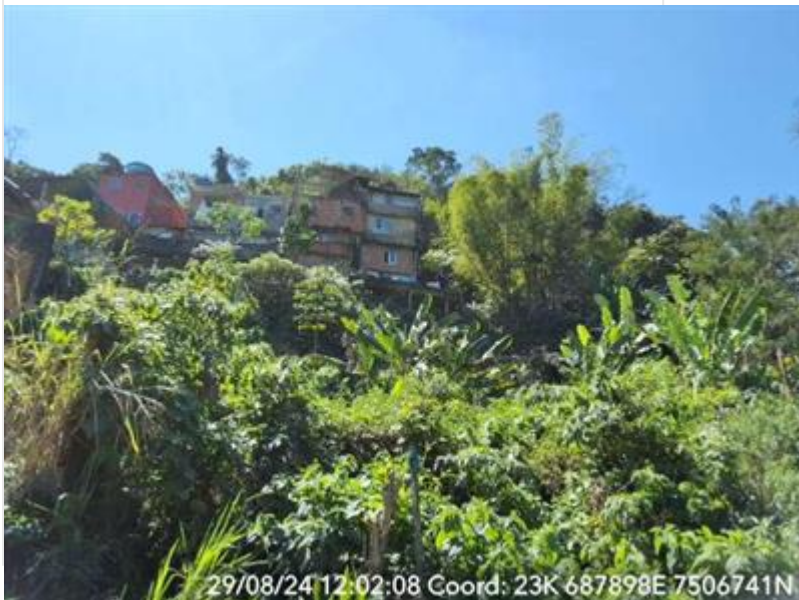
Foto3

**Casas à montante.**
