FICHA DE CAMPO

**PT\_D1\_LOPEZTROVAO\_111\_DSS\_LT\_MR\_\_2**

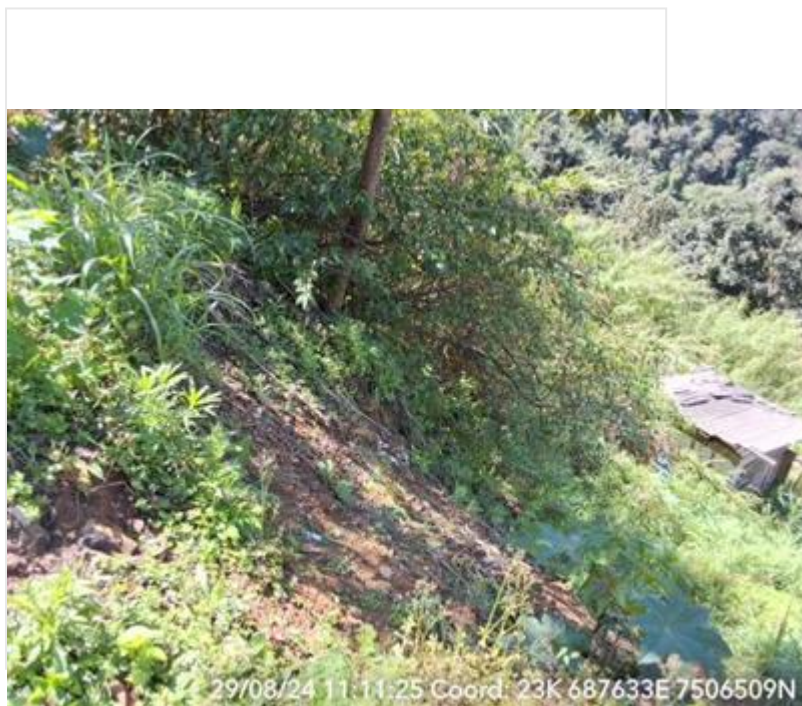
## Foto1

**Cicatriz no caminho ao lado da contenção já existente.**

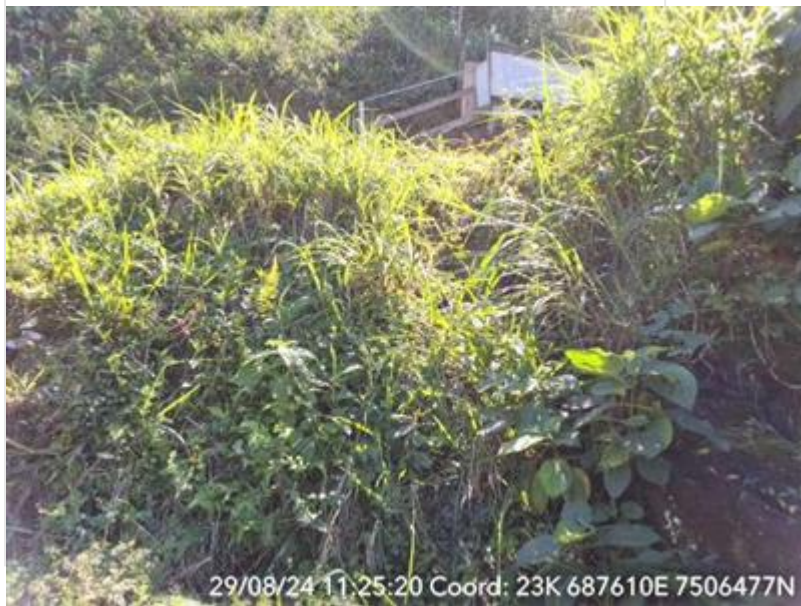
Foto2

**Cicatriz vegetada na servidão.**

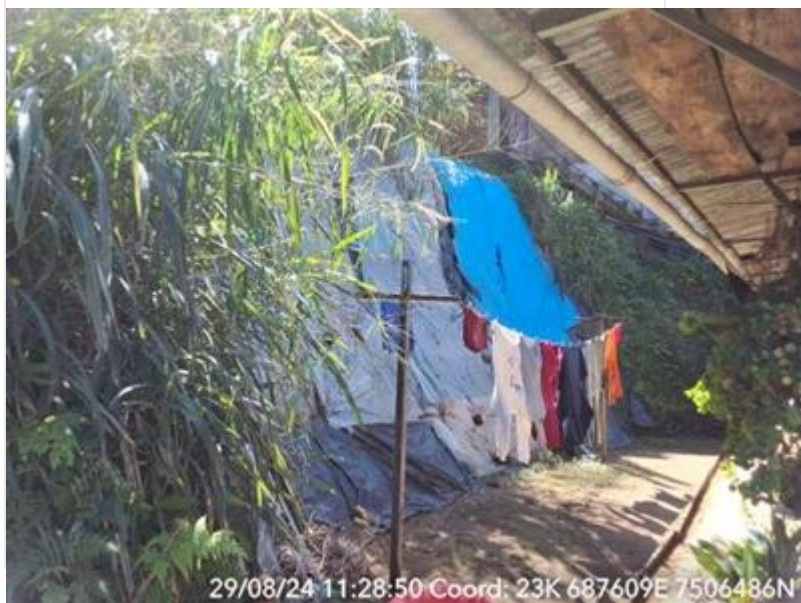
Foto3

**1a casa da servidão.**
