FICHA DE CAMPO

**PT\_D1\_LOPEZTROVAO\_111\_DSS\_LT\_MR\_\_3**

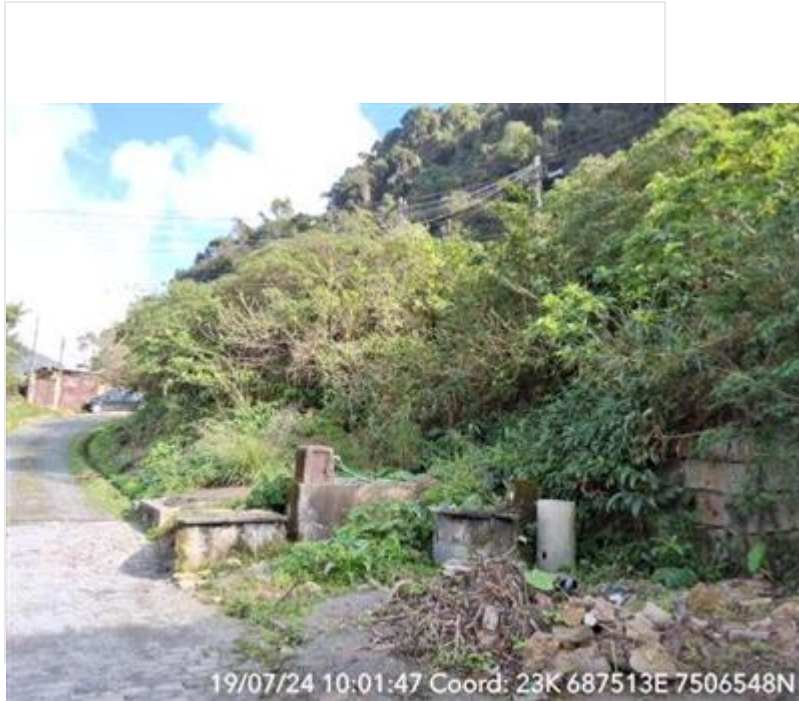
Foto1

**Talude íngreme próximo à rua (área de aterro)**
