FICHA DE CAMPO

**PT\_D1\_LOPEZTROVAO\_120\_DSS\_BC\_BC\_\_1**

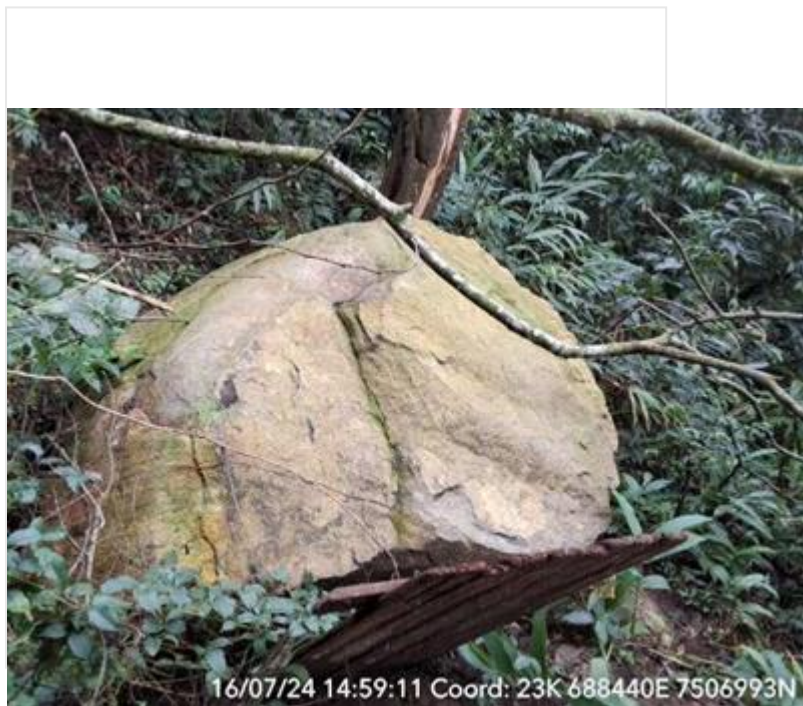
## Foto1

**Um dos blocos soltos encontrados na encosta atrás das casas.**
