FICHA DE CAMPO

**PT\_D1\_LOPEZTROVAO\_120\_DSS\_BC\_LT\_\_1**

**Cortina atirantada para suporte da via. Solo grampeado margeando o anfiteatro e nas cicatrizes (não visualizadas devido à vegetação). Vigota chumbada para suporte da camada de solo sobre rocha. Muro na base da moradia à montante (direita) do polígono. Concreto projetado na moradia à montante (esquerda) do polígono.**

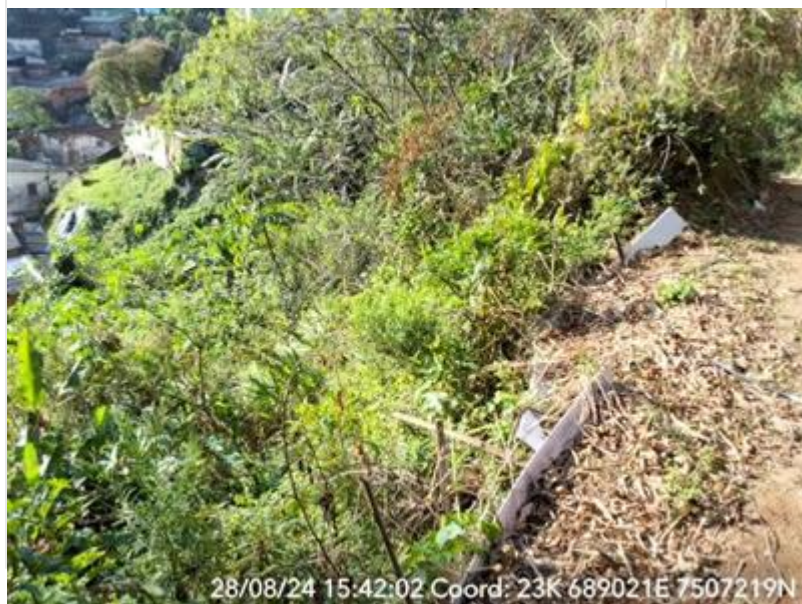
## Foto1

**Escorregamentos à jusante da via e à montante da moradia.**

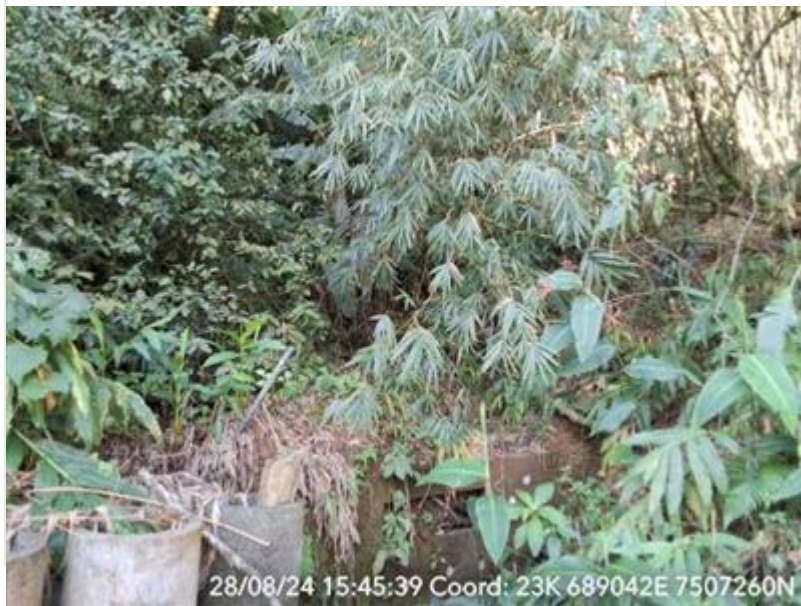
Foto2

**Drenagem.**

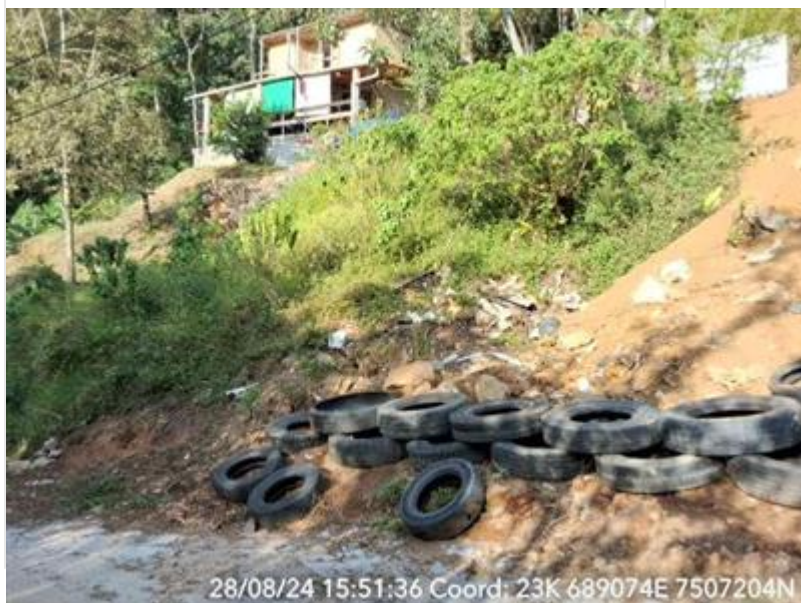
Foto3

**Casa à montante do polígono.**
