FICHA DE CAMPO

**PT\_D1\_LOPEZTROVAO\_120\_DSS\_BC\_LT\_\_3**

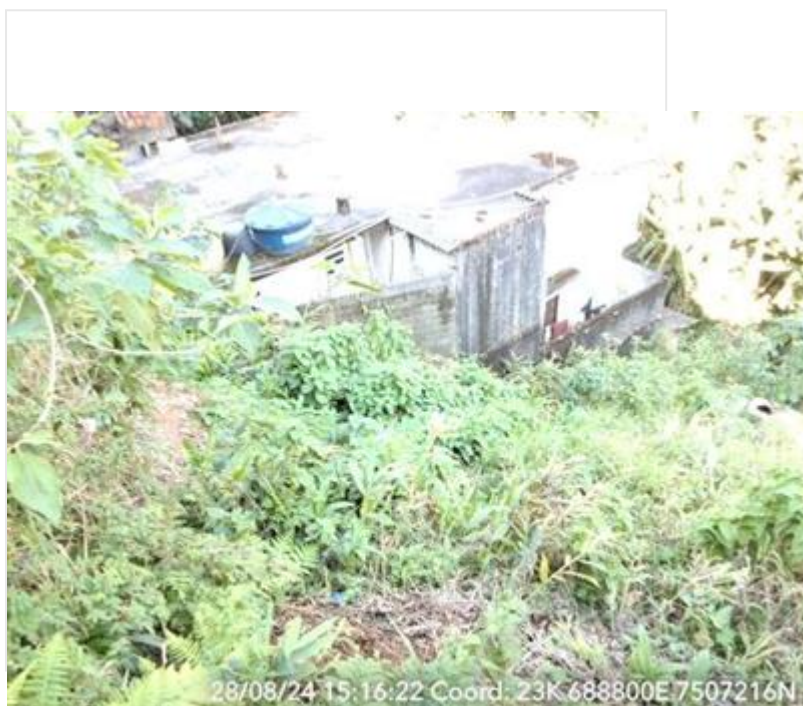
Foto1

**Cicatriz vegetada.**

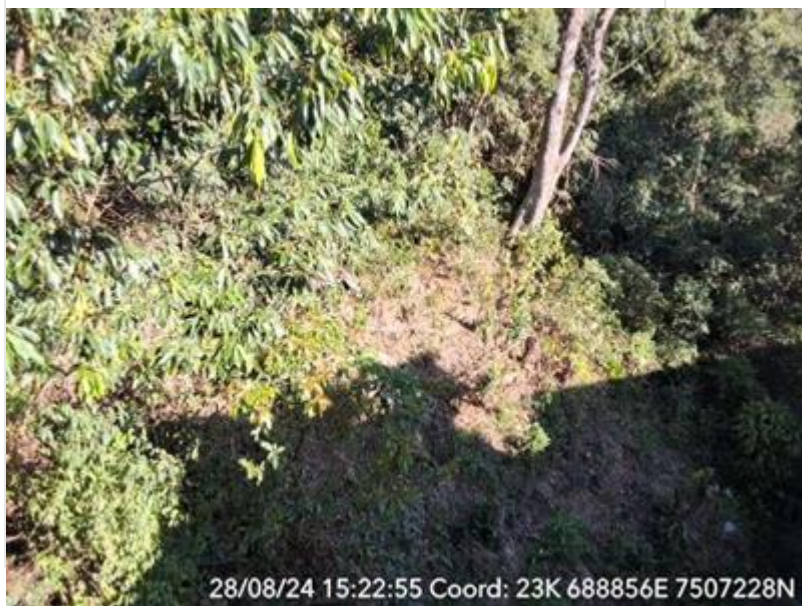
Foto2

**Talude do lado oposto ao rio.**
