FICHA DE CAMPO

**13809397717**

**PT\_D1\_LOPEZTROVAO\_120\_DSS\_DS\_JP\_\_3**

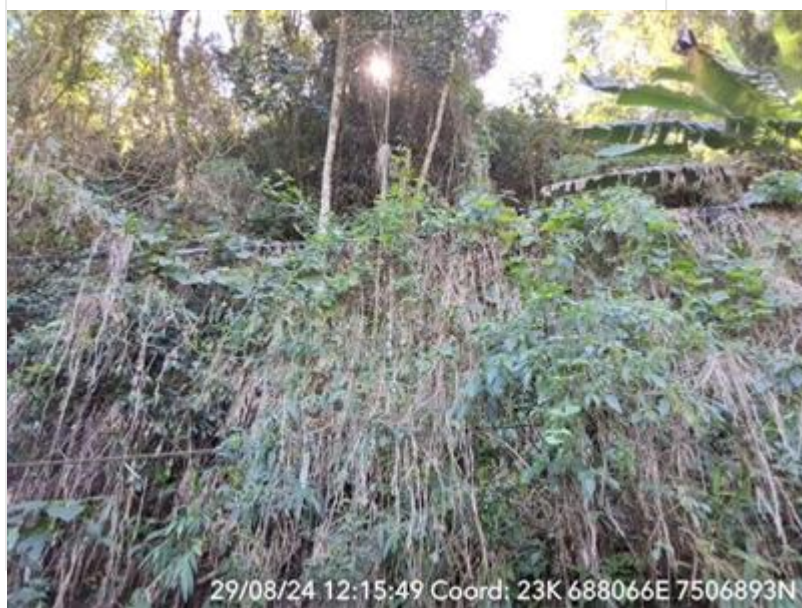
## Foto1

**Cicatriz à montante da via.**

**À montante da via: vigota chumbada para suporte de solo à montante da cicatriz e tela chumbada com biomanta. À jusante da via: cortina atirantada.**

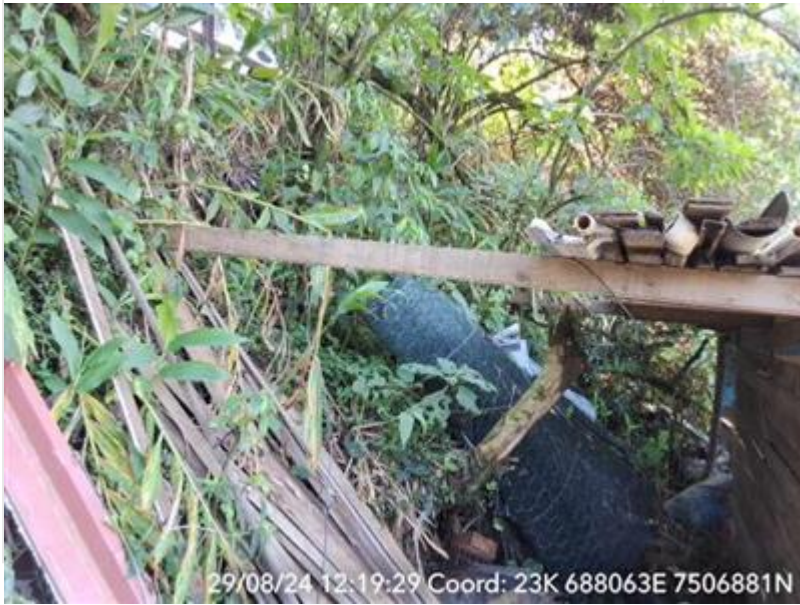
Foto2

**Talude à jusante da via.**
