**Thalweg Tecnologia e Serviços de Geotecnia**  
Cartografia de Risco a Escorregamentos em Encostas  
do Município de Petrópolis

**FICHA DE CAMPO**

**PT\_D1\_LOPEZTROVAO\_121\_DSS\_DS\_JP\_\_2**

**Lopez Trovão, linha Férrea 67**

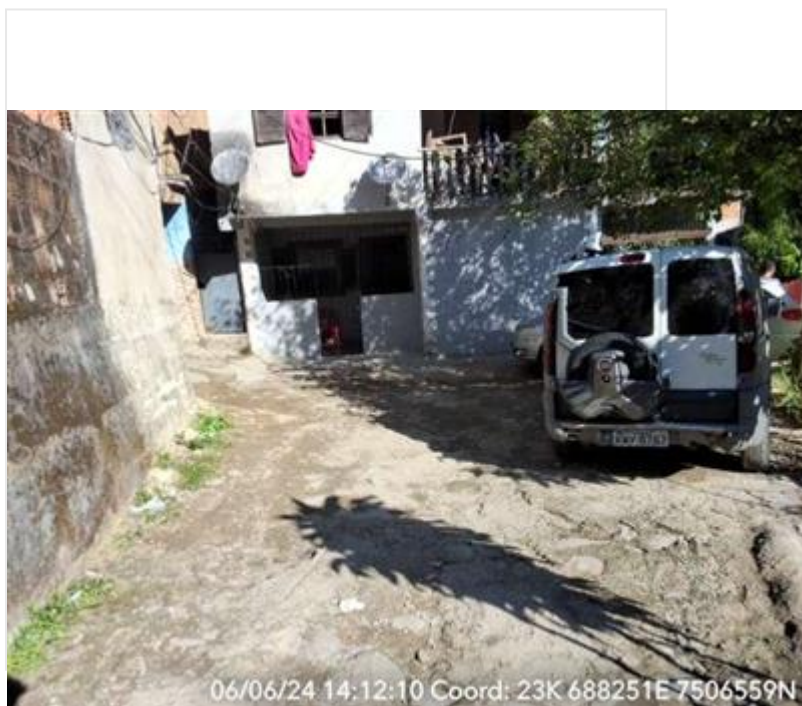
Foto do acesso:

**Pavimentado**

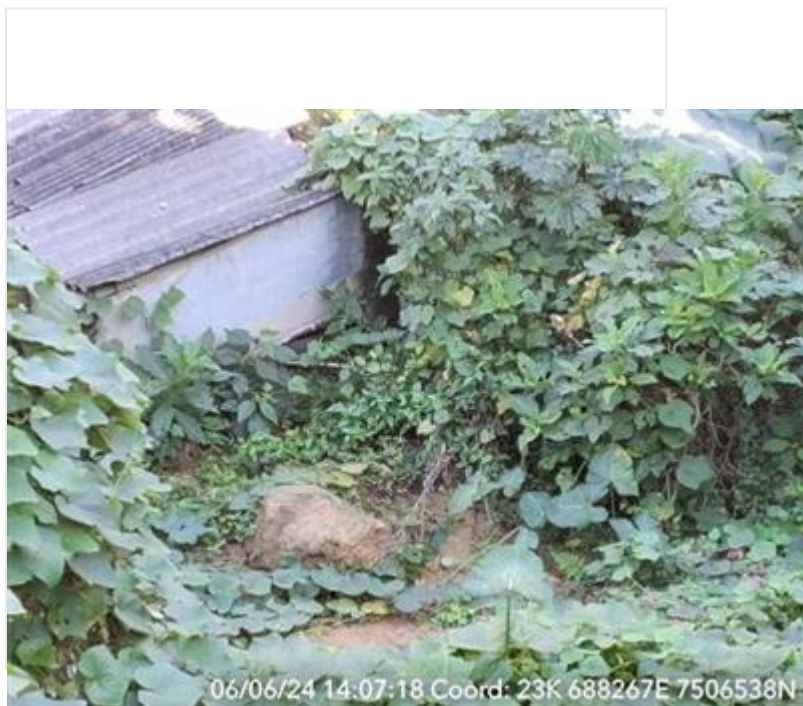
Foto do material predominante:

**Talude de corte único**

**12**

**75**

- **Solo residual**
- **Rocha alterada**
- **Rocha Sã**

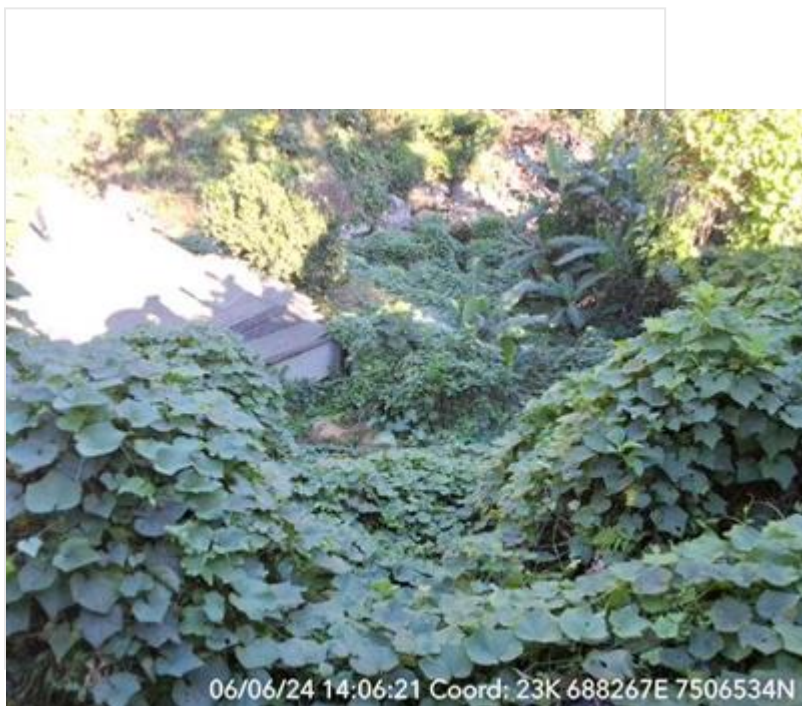
Foto do processo:

**Deslizamento**

**Planar**

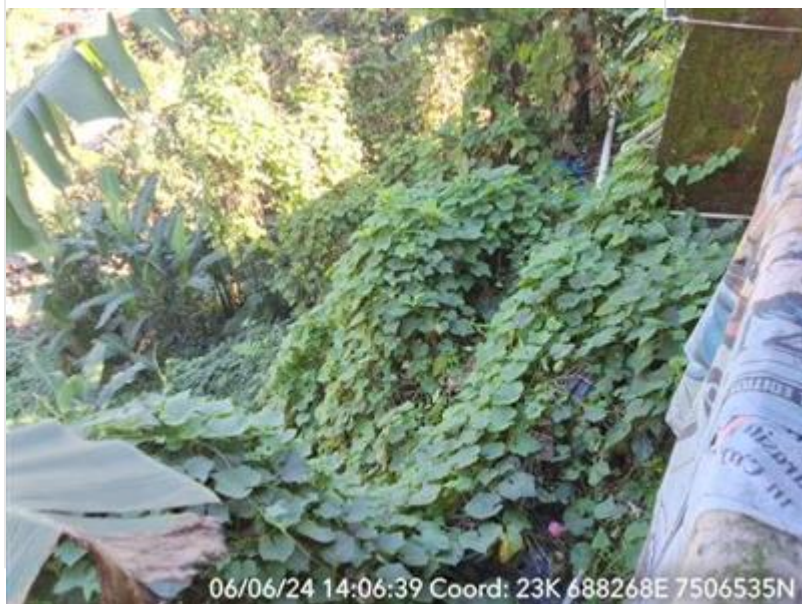
Foto da feição 1:

- **Erosão**
- **Cicatrizes**

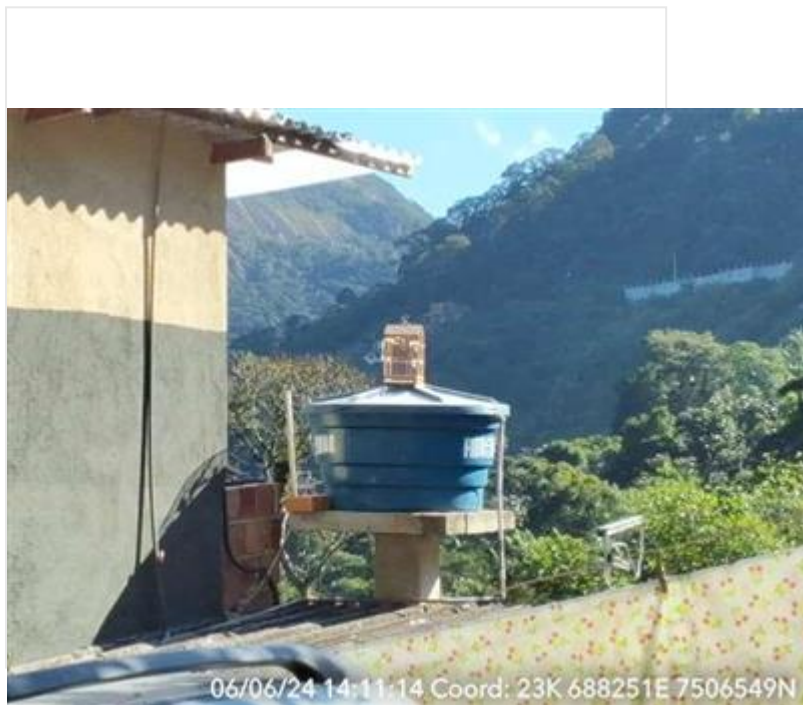
Foto da presença de água:

**Lançamento de água servida em superfície**

- **Água**

- **Inexistente**

- **Mina d'água**

**Topo talude**
