FICHA DE CAMPO

**PT\_D1\_LOPEZTROVAO\_137\_DSS\_LT\_MR\_\_1**

**Tela chumbada para conter blocos. Muro de concreto armado estaqueado dando continuidade ao muro já existente à montante da via e à jusante da moradia (casa com várias bananeiras). Muro na base do talude com a via (refazer os trechos restantes, pois se encontram rompidos). Solo grampeado em cicatriz à jusante de uma casa. Nas saídas das drenagens (da via para o talude): escada hidráulica.**

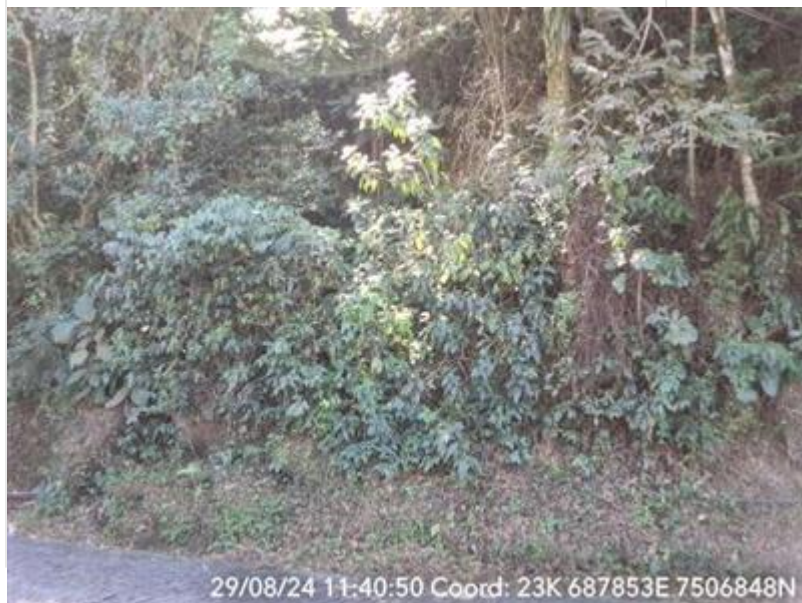
## Foto1

**Blocos.**

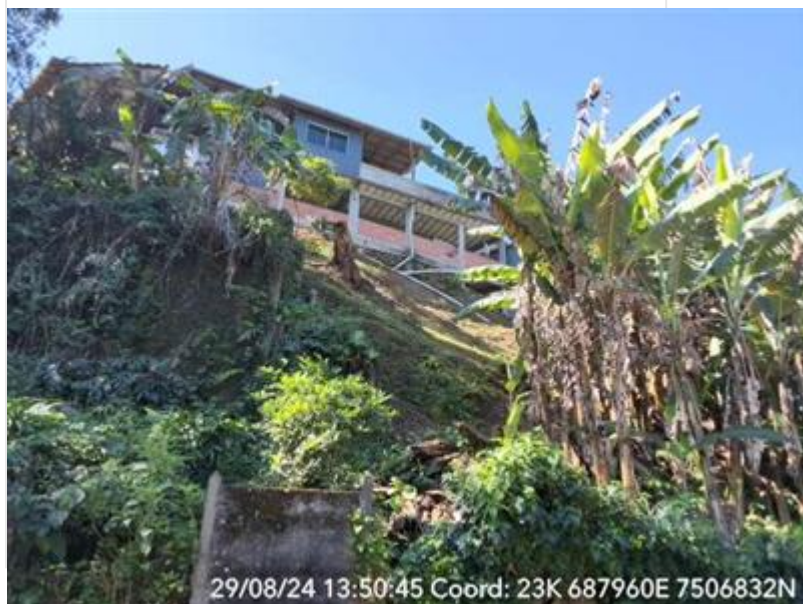
Foto2

**Casa com várias bananeiras.**

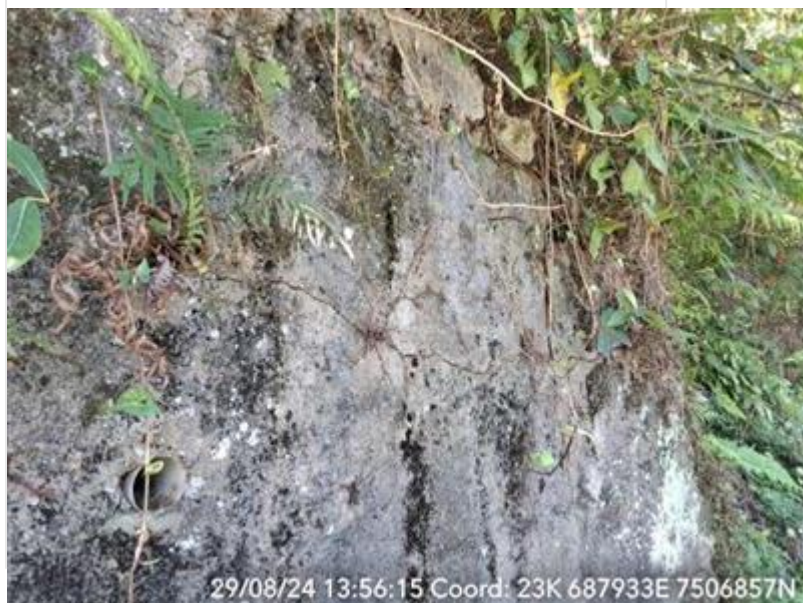
Foto3

**Muro rompido e com trincas.**

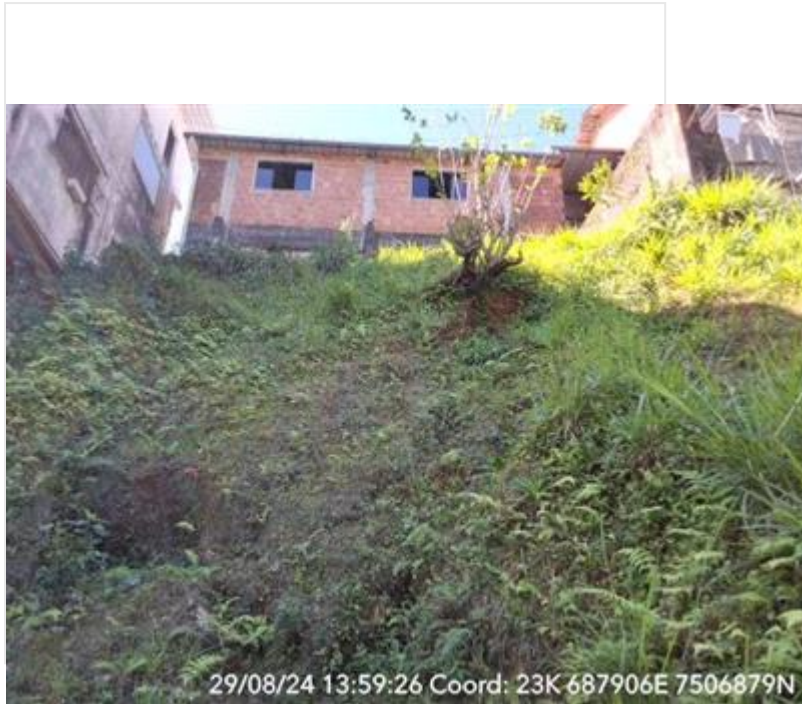
Foto4

**Casa com cicatriz à jusante.**
