FICHA DE CAMPO

**PT\_D1\_LUSITANO\_431\_DSS\_BC\_TS\_\_3**

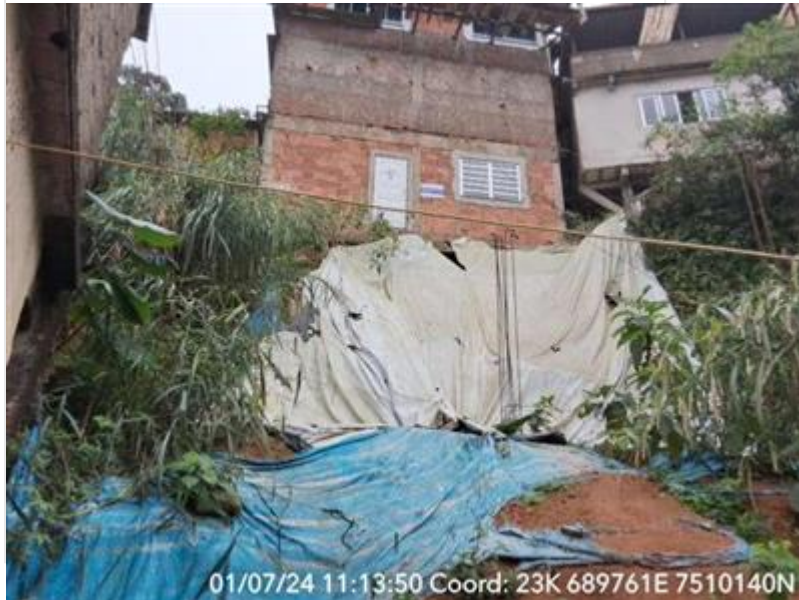
Foto1

**Cicatriz**
