FICHA DE CAMPO

**PT\_D1\_LUSITANO\_431\_DSS\_BC\_TS\_\_4**

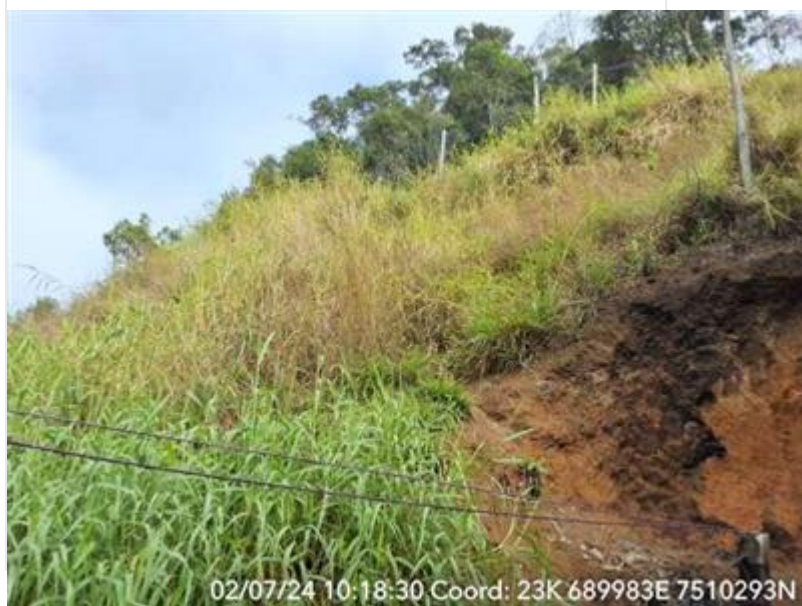
## Foto1

**Talude com cortes.**
