# Thalweg Tecnologia e Serviços de Geotecnia

Cartografia de Risco a Escorregamentos em Encostas  
do Município de Petrópolis

## FICHA DE CAMPO

**PT\_D1\_MAU\_A\_109\_DSS\_DS\_LD\_\_1**

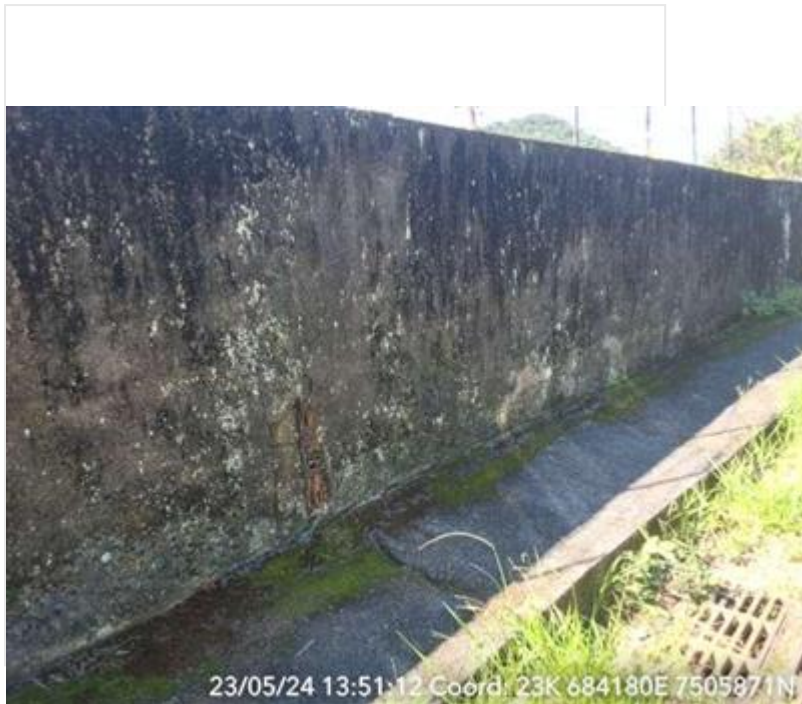
Foto1

**Trincas no muro acima do escorregamento**
