**Thalweg Tecnologia e Serviços de Geotecnia**  
Cartografia de Risco a Escorregamentos em Encostas  
do Município de Petrópolis

FICHA DE CAMPO

**PT\_D1\_MAU\_109\_DSS\_DS\_LD\_\_4**

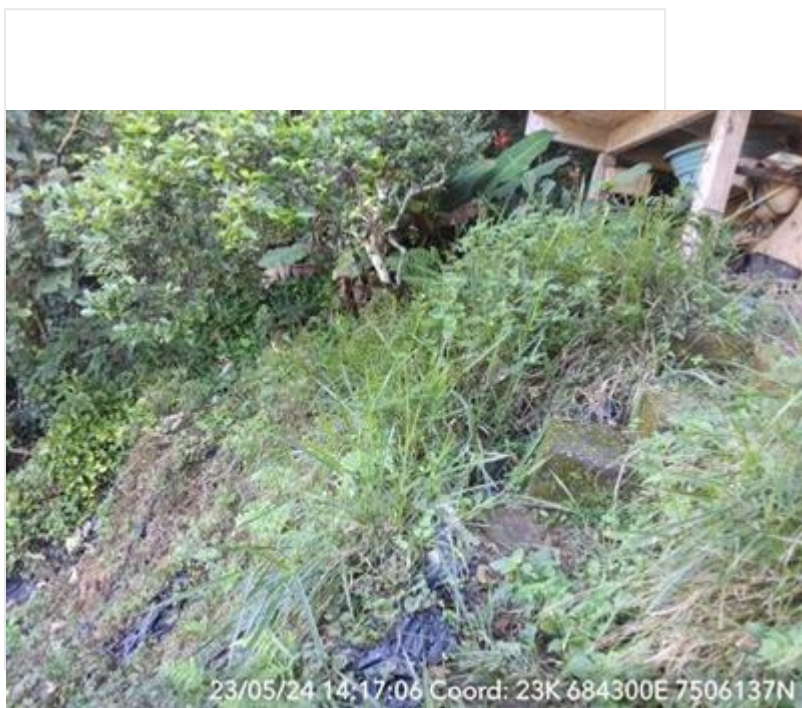
Foto1

**Cicatriz próxima ao caminho e à casa.**

**Na entrada: muro de concreto armado estaqueado. Atrás da casa: concreto projetado. Na cicatriz: solo grampeado. Drenagem em todo o polígono. Remoção de árvores inclinadas no talude.**
